Commune: SEREZIN-DU-RHONE

Rivière : Le Rhône

Ruines de la bâtisse de la Ferme aux Loups sur l'île de la Table Ronde

Code: RH2_S_69serezi01

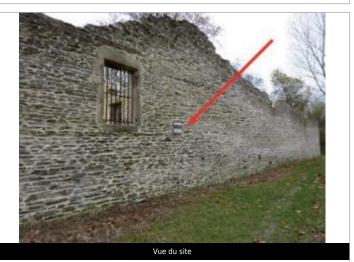
Commentaires : Sur le mur extérieur Nord.

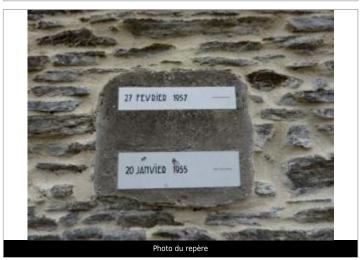
20 Janvier 1955

Nature du repère : Plaque

Commentaires: Bâtiment

Maximum de l'inondation : Oui

Visibilité : Non renseigné État du repère : Moyen
Pérennité : Non renseigné Repère calculé : Non renseigné

Différence entre le niveau d'eau et la référence (en m) : $1.800~\mathrm{m}$
