Commune : **SEREZIN-DU-RHONE** | Rivière : **Le Rhône**

**Ruines de la bâtisse de la Ferme aux Loups sur l'île de la Table Ronde**

Unité de gestion : Rhône amont  
Code : RH2\_S\_69serezi01 Date de mise à jour : 22/02/2017  
Auteur : SPC RAS

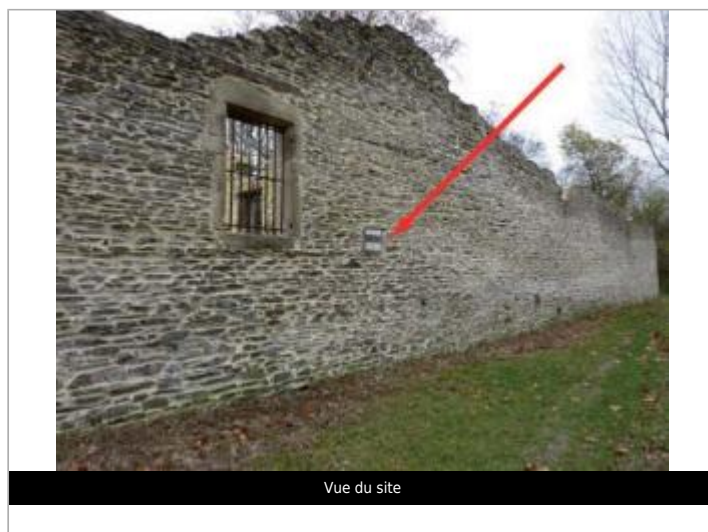
**20 Janvier 1955**

Nature du repère : **Plaque**

Commentaires : Bâtiment

Maximum de l'inondation : Oui  
Visibilité : Non renseigné État du repère : Moyen  
Pérennité : Non renseigné Repère calculé : Non renseigné  
PHEC : Non renseigné

Méthode : Non renseigné  
Organisme : Territoire Rhône  
Commentaires sur le nivellement : SMIRIL  
Référence nivelée : Autre type de référence  
Description référence du repère : Sol  
Système altimétrique : NGF IGN 1969 (système normal)  
Différence entre le niveau d'eau et la référence (en m) : 1.800 m
