Commune : **CHENONCEAUX**Rivière : **Le Cher**

Serre du château de Chenonceau

Code : LCI_S_201702275637

Auteur : SPC LCI

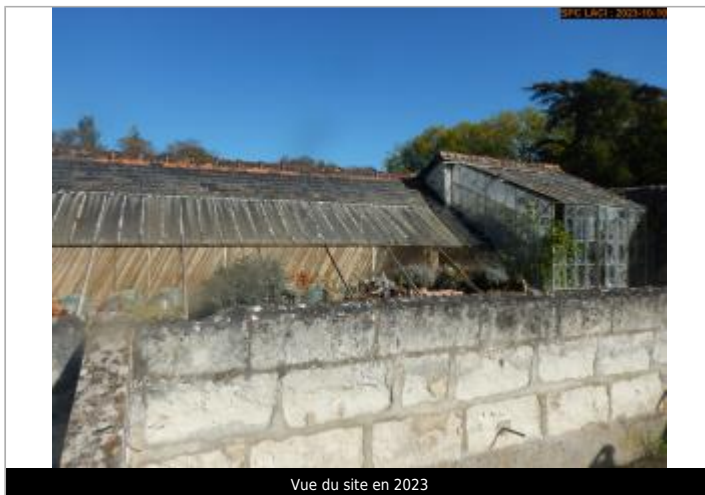
Vue du site en 2023

Commentaires : Ce site se trouve sur le domaine du Château de Chenonceaux, au niveau du potager des fleurs et du Jardin musical. Plus précisément, il est situé au niveau des serres en verre collés au jardin, sur le mur intérieur.

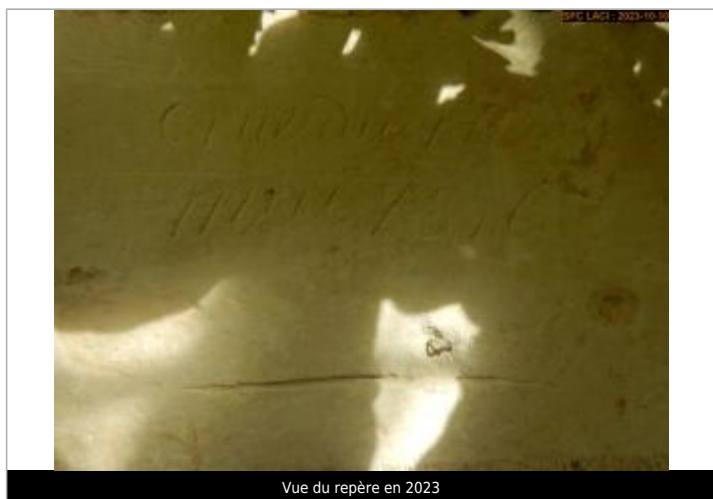
Vue du repère en 2023

Commentaires : Ce repère de crue est une marque gravée. Elle est constitué d'un trait et d'un écrit : Crue du 15 mai 1856. Elle se trouve sur le mur à 1.28 m au-dessus du sol de la serre.

État du repère : Bon

Différence entre le niveau d'eau et la référence (en m) : 1.280 m

Altitude calculée de l'eau (en m) : 59.411

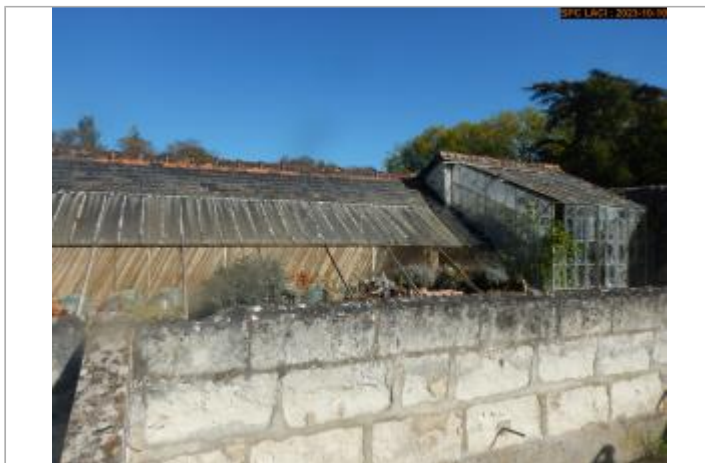
Vue du site en 2023

GÉOLOCALISATION**Coordonnées WGS84** : X: 1.06558790 / Y: 47.32795500**Coordonnées RGF93 (Lambert 93)** X: 553917.82 / Y: 6693748.14**Coordonnées RGF93 (ETRS89)** : X: 1.0655879 / Y: 47.327955**Code Hydro**: K---0090**Rive de référence**: Droite**7 Mai 1940**

Nature de l'inondation : **Débordement de cours d'eau**Altitude calculée de l'eau : **58.851 m**Nature du repère : **Marque gravée****Commentaires** : Ce repère de crue est une marque gravée. Elle est constitué d'un trait et d'un écrit : Crue du 7 mai 1940. Elle se trouve sur le mur à 0.72 m au-dessus du sol de la serre.**GÉNÉRAL****Code** : LCI_R_201702270248**Date de mise à jour** :**Auteur** : SPC LCI

MARQUE**Texte** : Crue du 7 mai 1940**Maximum de l'inondation** : Oui**Visibilité** : Non**État du repère** : Bon**Pérennité** : Longue**Repère calculé** : Non**PHEC** : Non

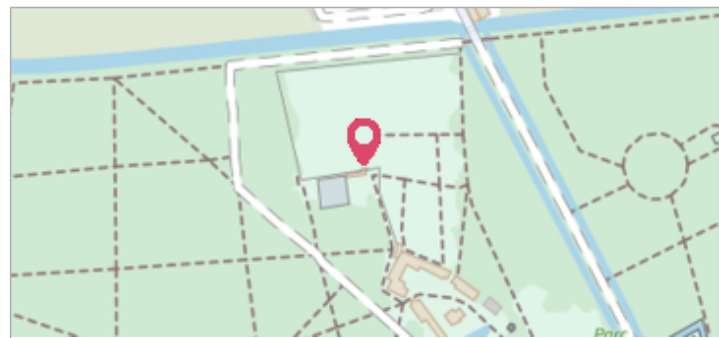
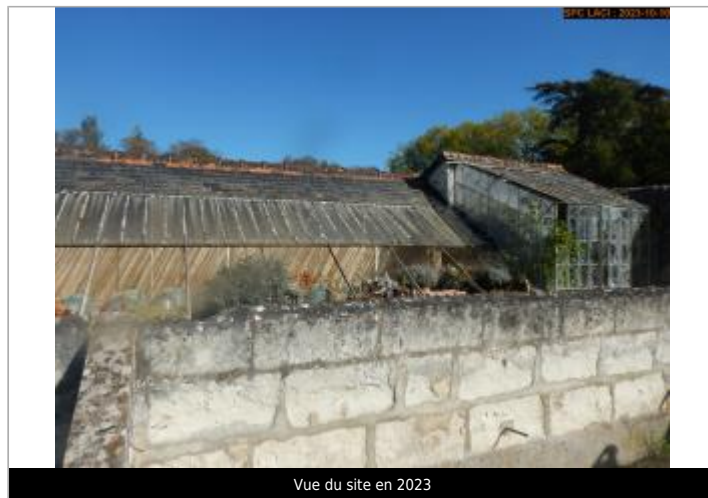
Vue du site en 2023

Commentaires : Ce site se trouve sur le domaine du Château de Chenonceaux, au niveau du potager des fleurs et du Jardin musical. Plus précisément, il est situé au niveau des serres en verre collés au jardin, sur le mur intérieur.

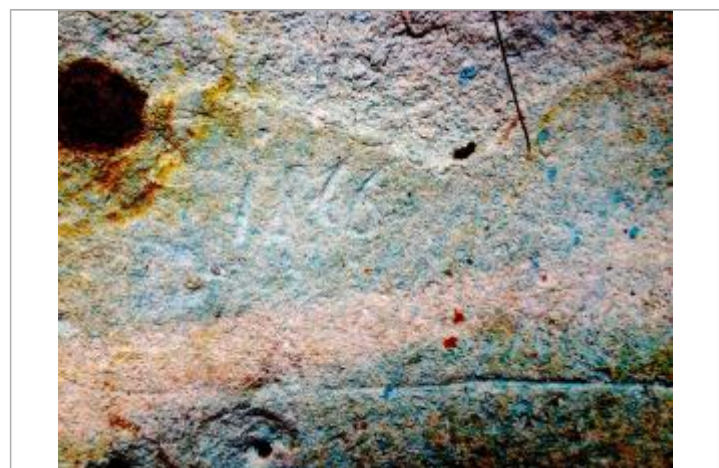
Vue du repère en 1993

Commentaires : Ce repère de crue est une marque gravée avec un trait et un écrit. En 2023, du fait de son mauvais état, il a disparu.

Texte : 1866
Maximum de l'inondation : Non renseigné
Visibilité : Non **État du repère :** Disparu
Pérennité : Aucune **Repère calculé :** Non
PHEC : Non
