Commune : CADEROUSSE

Chapelle Saint Martin

Code : RH1_S_84cadero03

Code : RH1_R_84cadero03_2

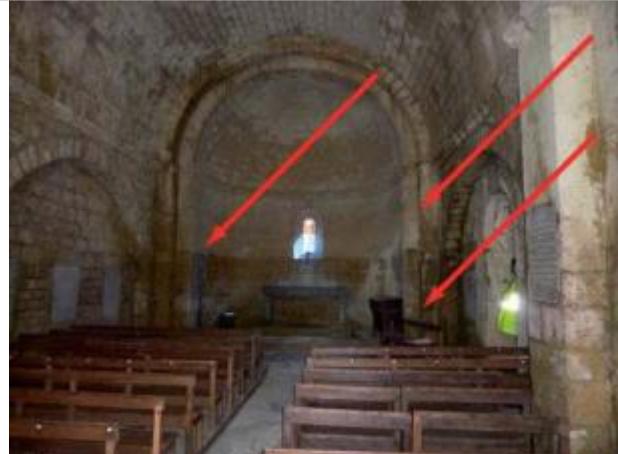
Vue du site

Commentaires : Dans la chapelle sur les murs de la nef.

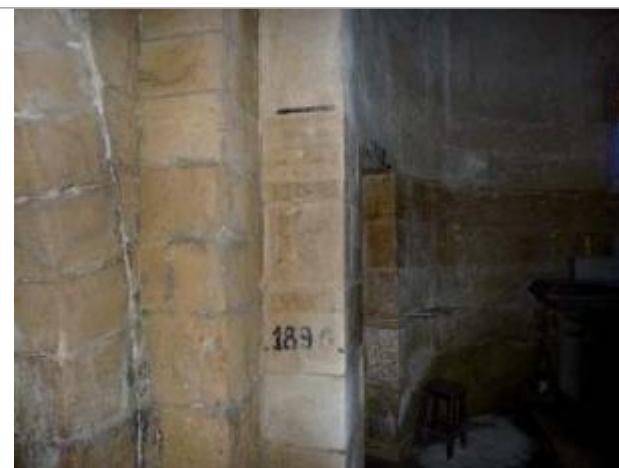
Photo du repère

**1^{er} Novembre 1896**

Nature de l'inondation : Débordement de cours d'eau

Commentaires : Support : Mur de la nef.

Nature du repère : Marque gravée

État du repère : Mauvais

Différence entre le niveau d'eau et la référence (en m) : 1.190 m
