Commune : **CADEROUSSE** | Rivière : **Le Rhône**

Chapelle Saint Martin

Unité de gestion : Grand Delta
Code : RH1_S_84cadero03 **Date de mise à jour :** 23/01/2017
Auteur : SPC GD

Code : RH1_R_84cadero03_4 **Date de mise à jour :** 17/04/2018
Auteur : SPC GD

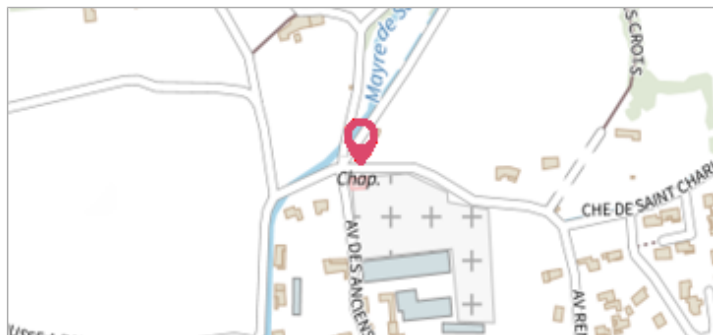
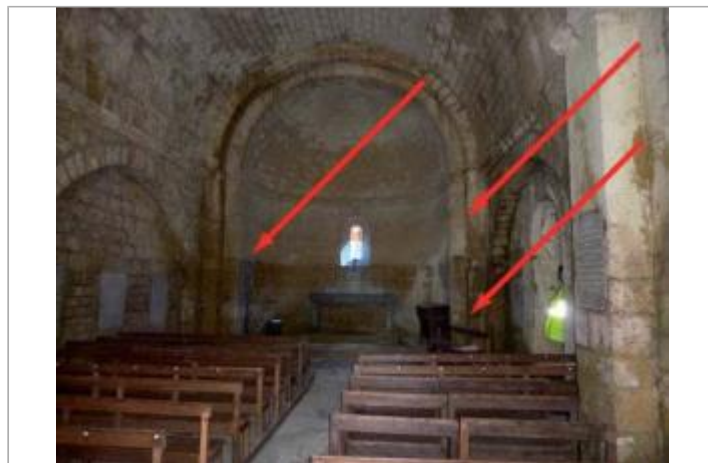
Vue du site

Commentaires : Dans la chapelle sur les murs de la nef.

Commentaires : Support : Mur de la nef.

Maximum de l'inondation : Non renseigné
Visibilité : Non renseigné **État du repère :** Mauvais
Pérennité : Non renseigné **Repère calculé :** Non renseigné
PHEC : Non renseigné
