Commune : **CADEROUSSE**

Rivière : **Le Rhône**

## Chemin de halage (rd 237) à l'angle avec le chemin Pasteur

## 3 Décembre 2003

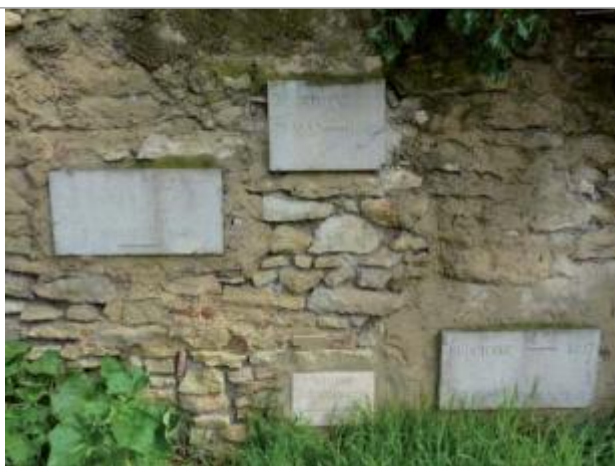
Photo du repère

Nature du repère : **Marque gravée**

Commentaires : Support : Mur clôture.

État du repère : Bon

Différence entre le niveau d'eau et la référence (en m) : 0.270 m
