Commune : SAUGY

Rivière : L' Arnon

## Propriété sur îlot au bord de la D149

**GÉNÉRAL****Unité de gestion :** Loire-Allier-Cher-Indre**Code :** CE\_ARN\_S\_61**Date de mise à jour :** 27/03/2017**Auteur :** A. Bontemps - Cerema Normandie-Centre

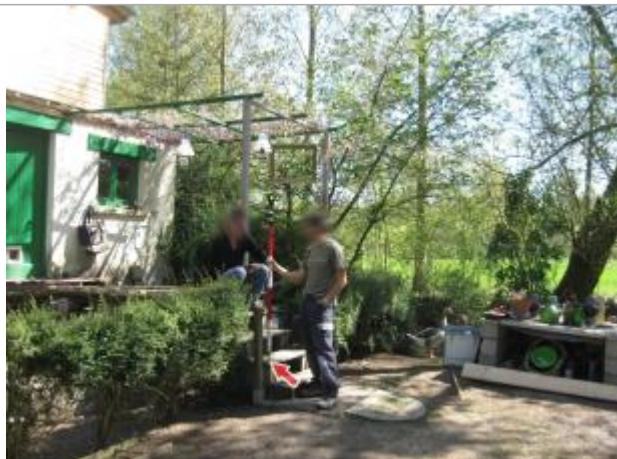
**Commentaires :** Porche d'entrée de la propriété sur un îlot et en bordure de la route de Charost (D149)**1**

Site et repère de la crue de 2015

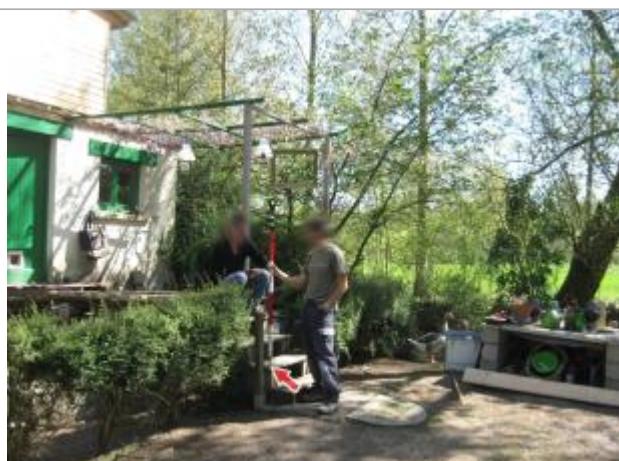
**2015****Nature de l'inondation :** Débordement de cours d'eau**Altitude calculée de l'eau :** **124.44 m****Nature du repère :** Témoignage oral**Commentaires :** Eau arrivée au niveau de la 2ème marche , repère fiable.**GÉNÉRAL****Code :** CE\_ARN\_R\_61\_1**Date de mise à jour :****Auteur :** A. Bontemps - Cerema

Repère de la crue de 2015
