Commune : CHAROST

Rivière : L' Arnon

Sentier des 3 Moines - Derrière le n°44 rue Béthune Charost

Unité de gestion : Loire-Allier-Cher-Indre**Code :** CE_ARN_S_67**Date de mise à jour :** 27/03/2017**Auteur :** A. Bontemps - Cerema Normandie-Centre

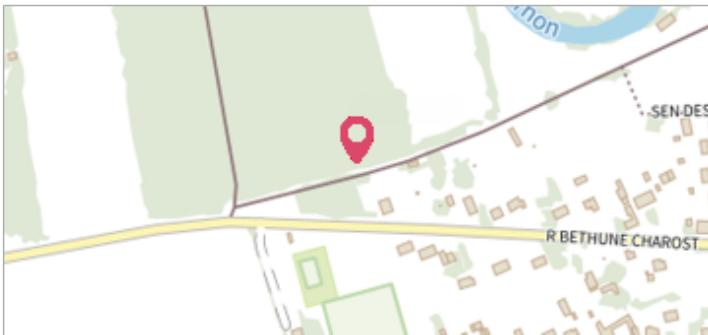
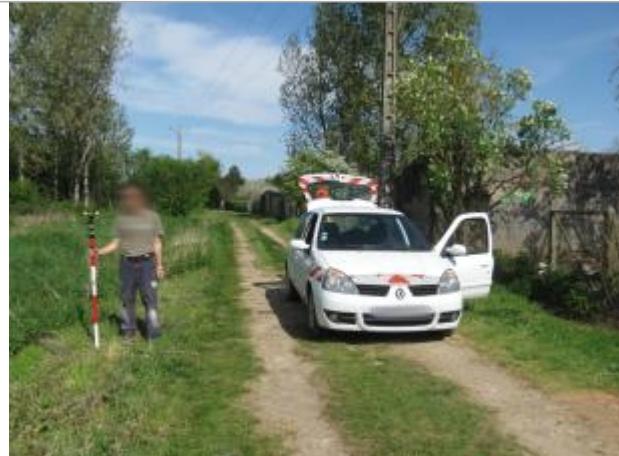
Site et repère de la crue de 2015

**2015**Nature de l'inondation : **Débordement de cours d'eau**Altitude calculée de l'eau : **121.36 m**Nature du repère : **Témoignage oral****Commentaires :** Eau arrivée au bord du chemin derrière la maison du n 44 rue Béthune Charost , repère moyennement fiable.

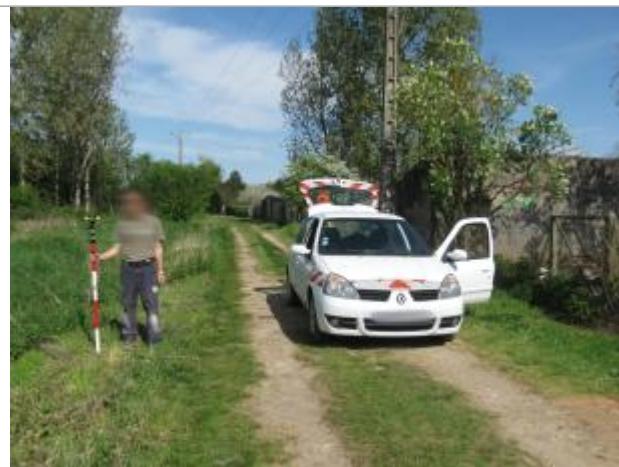
Maximum de l'inondation : Non renseigné**Visibilité :** Oui**État du repère :** Bon**Pérennité :** Longue**Repère calculé :** Non renseigné**PHEC :** Non renseigné

Repère de la crue de 2015
