Commune : **MERIEL**

Rivière : **L' Oise**

## Ruelle du Lavoir

RC Mériel - ruelle du Lavoir

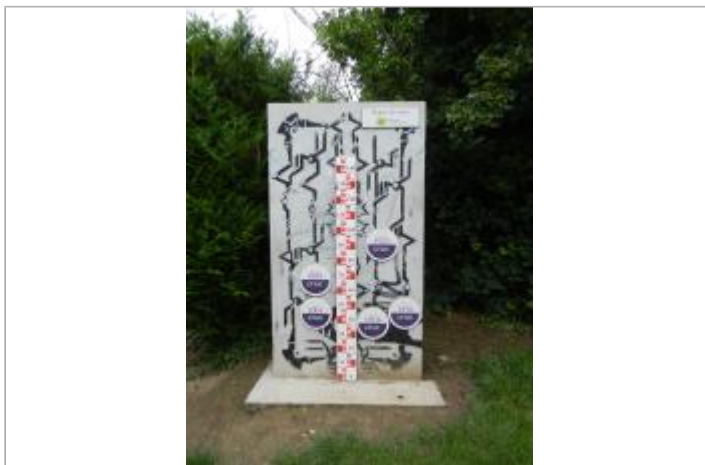
**Commentaires :** Chemin de halage en amont de la ruelle du Lavoir

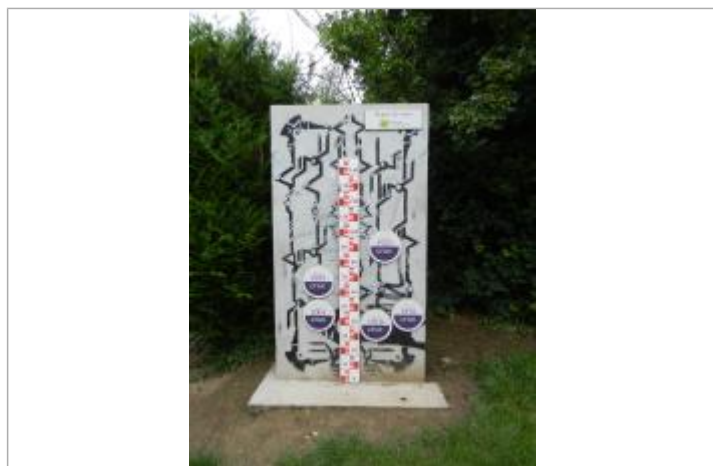
Photo des repères

Nature du repère : **Repère normalisé (décret n°2005-233)**

**Texte :** Crue Janvier 1910

**Commentaires sur le nivellement :** Hauteur par rapport au terrain naturel : 0.40 m

**Altitude de la référence (en m) :** 25.510 m
