Commune : **MERIEL**Rivière : **L' Oise**

## Ruelle du Lavoir

**Commentaires** : Chemin de halage en amont de la ruelle du Lavoir**5** Repère(s) sur le site

## Janvier 1910

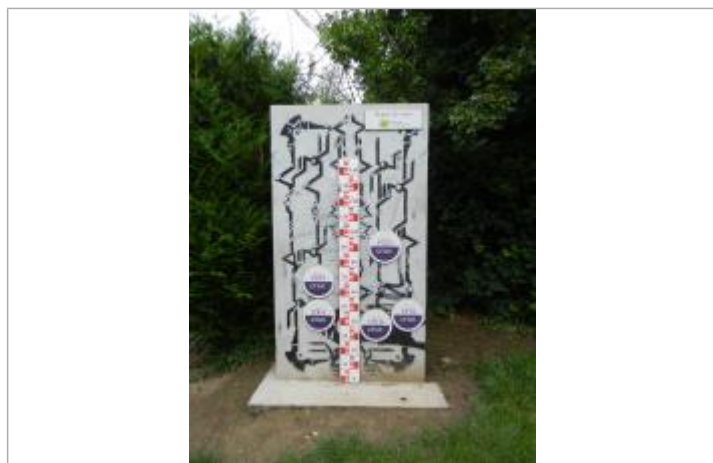
Photo des repères

**Texte** : Crue Janvier 1910**Maximum de l'inondation** : Oui**Visibilité** : Oui**Pérennité** : Longue

**Méthode** : Méthode combinée**Commentaires sur le nivellement** : Hauteur par rapport au terrain naturel : 0.40 m**Référence nivelée** : Marque d'inondation**Système altimétrique** : NGF IGN 1969 (système normal)**Altitude de la référence (en m)** : 25.510 m**Altitude calculée de l'eau (en m)** : 25.51 m
