Commune : **MERIEL**Rivière : **L' Oise**

Ruelle du Lavoir

RC Mériel - ruelle du Lavoir

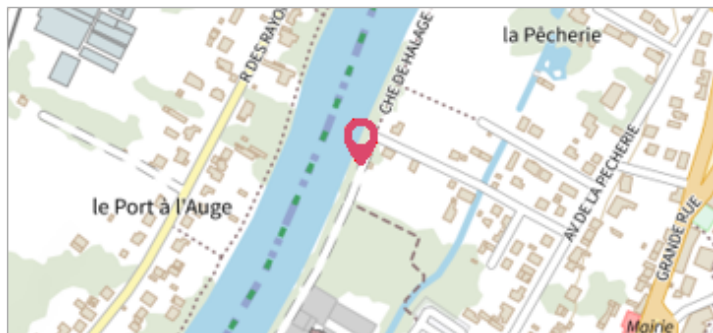
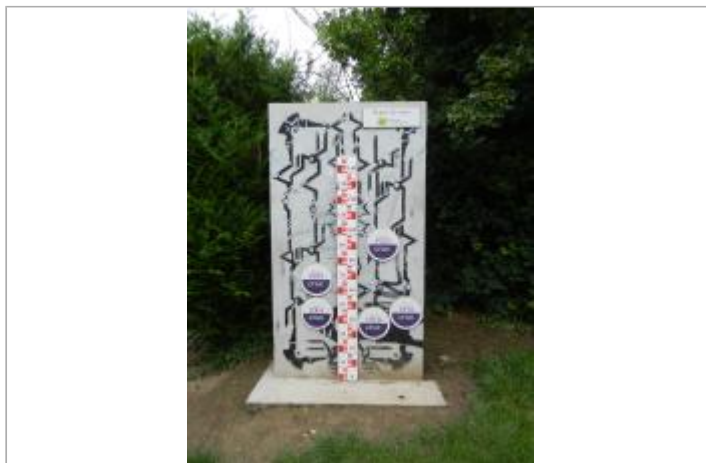
Commentaires : Chemin de halage en amont de la ruelle du Lavoir**5**

Texte : Crue Janvier 1910**Maximum de l'inondation** : Oui**Visibilité** : Oui**Pérennité** : Longue

Méthode : Méthode combinée**Commentaires sur le nivellement** : Hauteur par rapport au terrain naturel : 0.40 m**Référence nivelée** : Marque d'inondation**Système altimétrique** : NGF IGN 1969 (système normal)**Altitude de la référence (en m)** : 25.510 m**Altitude calculée de l'eau (en m)** : 25.51 m
