Commune : MERIEL

Ruelle du Lavoir

Rivière : L' Oise

RC Mériel - ruelle du Lavoir

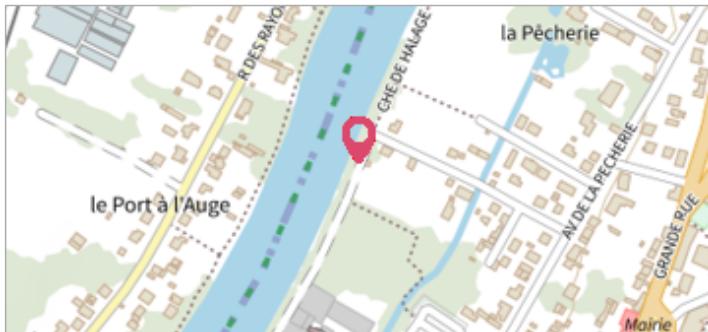
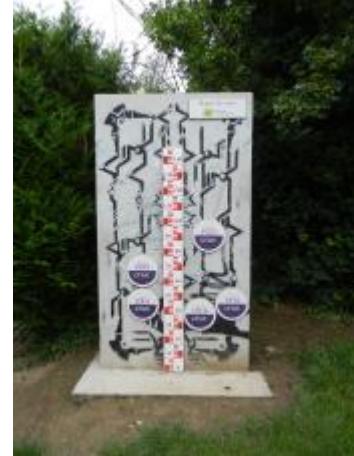
Commentaires : Chemin de halage en amont de la ruelle du Lavoir

Altitude calculée de l'eau : **26.04 m**

Nature du repère : Repère normalisé (décret n°2005-233)

Méthode : Méthode combinée**Commentaires sur le nivelllement :** Hauteur par rapport au terrain naturel : 0.93 m**Référence nivélée :** Marque d'inondation**Système altimétrique :** NGF IGN 1969 (système normal)**Altitude de la référence (en m) :** 26.040 m**Altitude calculée de l'eau (en m) :** 26.04 m
