Commune : MERIEL

Ruelle du Lavoir

Rivière : L' Oise

RC Mériel - ruelle du Lavoir

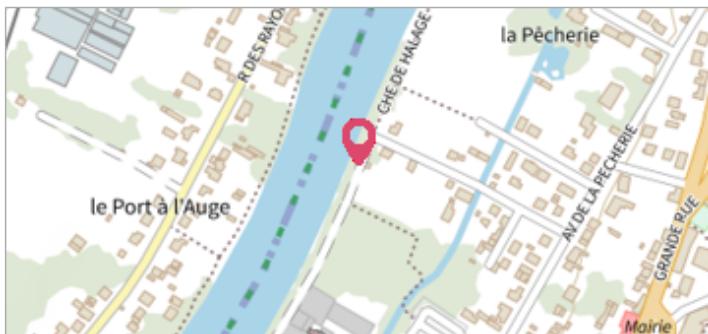
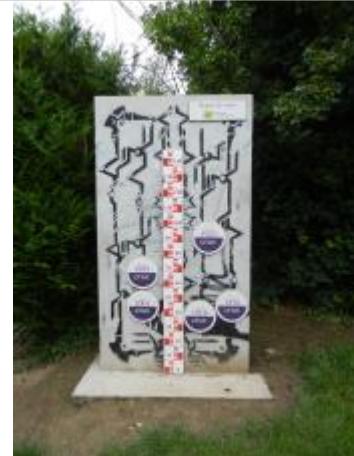
Commentaires : Chemin de halage en amont de la ruelle du Lavoir

Texte : Crue Février 1995**Maximum de l'inondation :** Oui**Visibilité :** Oui**Pérennité :** Longue

Méthode : Méthode combinée**Commentaires sur le niveling :** Hauteur par rapport au terrain naturel : 0.69 m**Référence nivélée :** Marque d'inondation**Système altimétrique :** NGF IGN 1969 (système normal)**Altitude de la référence (en m) :** 25.800 m**Altitude calculée de l'eau (en m) :** 25.8 m
