Commune : NIELLES-LES-BLEQUIN

1 Rue du Marais

Rivière : Le Bléquin

GÉNÉRAL**Unité de gestion :** Bassins du Nord**Code :** IGN_S_B'.DH - 15**Date de mise à jour :** 20/04/2017**Auteur :** IGN

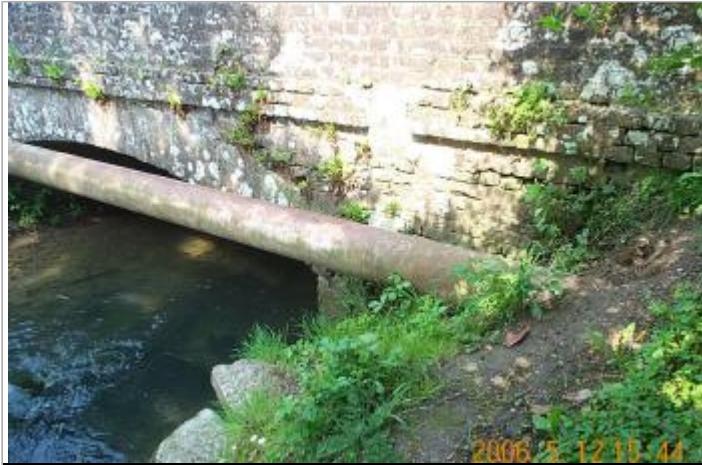
Vue du site

Commentaires : A 180 m au nord-ouest de la d.202. (L'adresse du titre est obtenue par croisement entre le BD ADRESSE et les coordonnées du site)

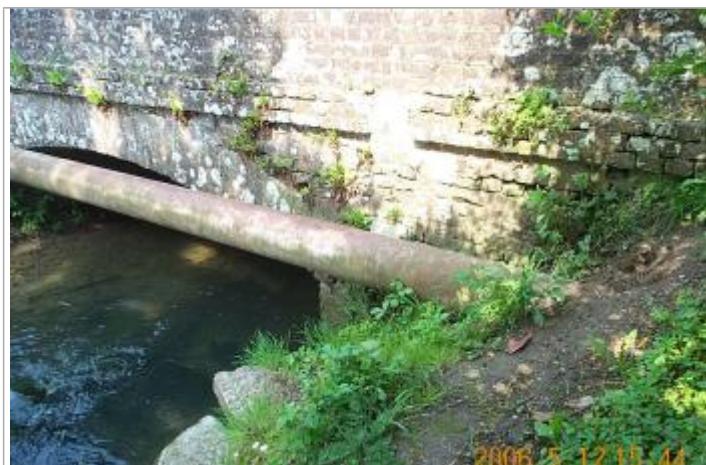
Photo du repère

Janvier 1891

Altitude calculée de l'eau : **79.623 m**

Nature du repère : Plaque

Commentaires : Pont sur le Blequin (ruisseau), mur en retour amont rive droite**GÉNÉRAL****Code :** IGN_R_B'.DH - 15_1**Date de mise à jour :****Auteur :** IGN

MARQUE**Maximum de l'inondation :** Oui**Visibilité :** Non renseigné**État du repère :** Bon**Pérennité :** Non renseigné**Repère calculé :** Non renseigné**PHEC :** Non renseigné
