Commune : <b>ROLAMPONT</b>	Rivière : <b>La Marne</b>
<b>amont rive droite bandeau de la premiere voute route départementale n°1</b>		
<b>Commentaires</b> : Pont de la d.1 sur la marne. (L'adresse du titre est obtenue par croisement entre la BD adresse et les coordonnées du site)	<b>1</b> Repère(s) sur le site

<b>GÉNÉRAL</b>	
<b>Unité de gestion</b> : Seine amont-Marne amont	
<b>Code</b> : IGN_S J.H.P3 - 240	<b>Date de mise à jour</b> : 18/03/2019
<b>Auteur</b> : IGN

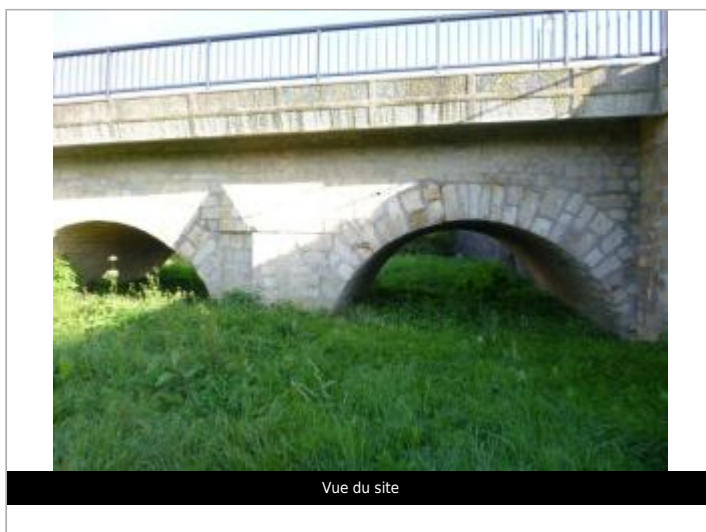
<b>Janvier 1910</b>	<b>Altitude calculée de l'eau</b> : <b>309.41 m</b>
<b>Nature de l'inondation</b> : <b>Débordement de cours d'eau</b>		<b>Nature du repère</b> : <b>Plaque</b>

<b>Commentaires</b> : Pont de la d.1 sur la marne, bandeau de la premiere voute rive droite	
---	--

<b>MARQUE</b>	
<b>Maximum de l'inondation</b> : Oui	
<b>Visibilité</b> : Non renseigné	<b>État du repère</b> : Bon
<b>Pérennité</b> : Non renseigné	<b>Repère calculé</b> : Non renseigné
<b>PHEC</b> : Non renseigné
