Commune : **CRIQUEBEUF-SUR-SEINE**Rivière : **L' Eure****Mur d'enceinte, 80 Ruelle des Cygnes**

1 Repère(s) sur le site**GÉNÉRAL****Unité de gestion :** Seine aval-Côtiers Normands**Code :** IGN_S_C.B.L3 - 18**Date de mise à jour :** 30/03/2023**Auteur :** IGN

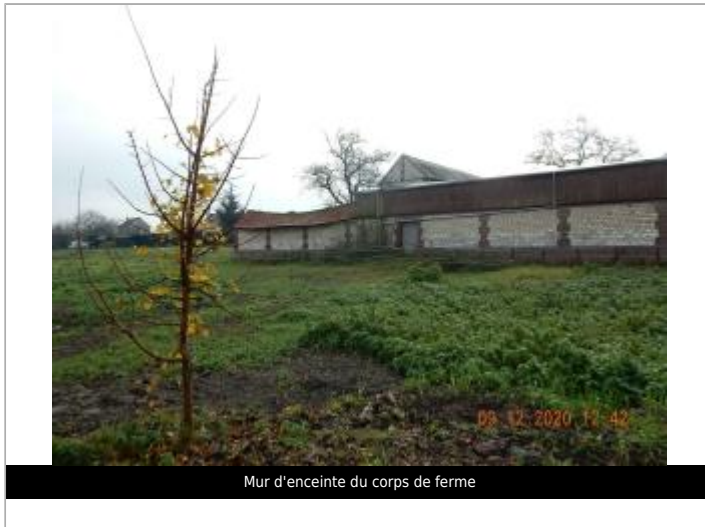
Commentaires : (L'adresse du titre est obtenue par croisement entre la BD Adresse et les coordonnées du site)
La plaque est fixée sur le mur d'enceinte d'un corps de ferme situé à l'Est immédiat de la ruelle des Cygnes (on y accède par cette dernière), en longeant l'Eure sur une centaine de mètres.

Mur d'enceinte du corps de ferme

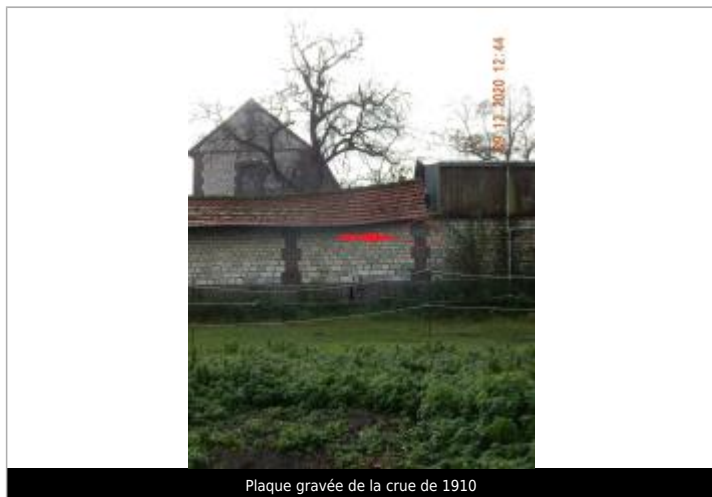
Nature de l'inondation : **Débordement de cours d'eau**Altitude calculée de l'eau : **8.931 m**Nature du repère : **Plaque****Commentaires :** Bâtiment, mur d'enceinte, face à l'Eure**GÉNÉRAL****Code :** IGN_R_C.B.L3 - 18-I**Date de mise à jour :** 11/12/2020**Auteur :** IGN**MARQUE****Texte :** Crue du 2 février 1910**Maximum de l'inondation :** Oui**Visibilité :** Non renseigné**État du repère :** Bon**Pérennité :** Longue**Repère calculé :** Non renseigné**PHEC :** Non renseigné

Plaque gravée de la crue de 1910
