Commune : **LES DAMPS**Rivière : **L' Eure****Façade du 20 Route de l'Eure****Commentaires** : Plaque gravée "crue 1910" retirée de la façade.**1** Repère(s) sur le site**GÉNÉRAL****Unité de gestion** : Seine aval-Côtiers Normands**Code** : IGN_S_K.C.K3 - 124**Date de mise à jour** : 01/03/2023**Auteur** : IGN

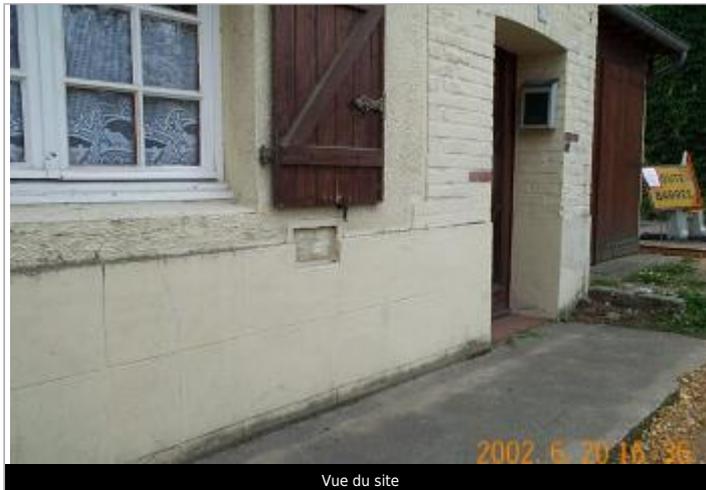
Vue du site

Maison mur de façade, face route

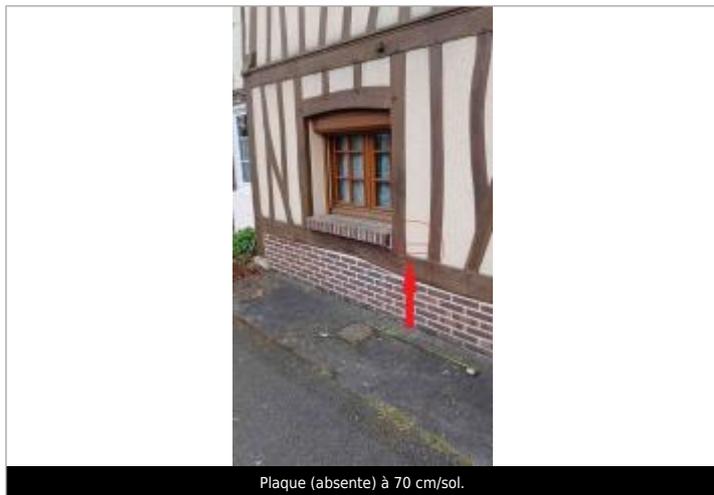
Nature de l'inondation : **Débordement de cours d'eau**Altitude calculée de l'eau : **9.341 m**Nature du repère : **Plaque****Commentaires** : La façade a été rénovée et la plaque à disparue.

Le centre de la plaque était située à 70 cm/sol.

Plaque (absente) à 70 cm/sol.
