Commune : **CRIQUEBEUF-SUR-SEINE**Rivière : **L' Eure****Mur d'enceinte, 80 Ruelle des Cygnes**

1 Repère(s) sur le site**GÉNÉRAL****Unité de gestion :** Seine aval-Côtiers Normands**Code :** IGN_S_C.B.L3 - 18**Date de mise à jour :** 30/03/2023**Auteur :** IGN

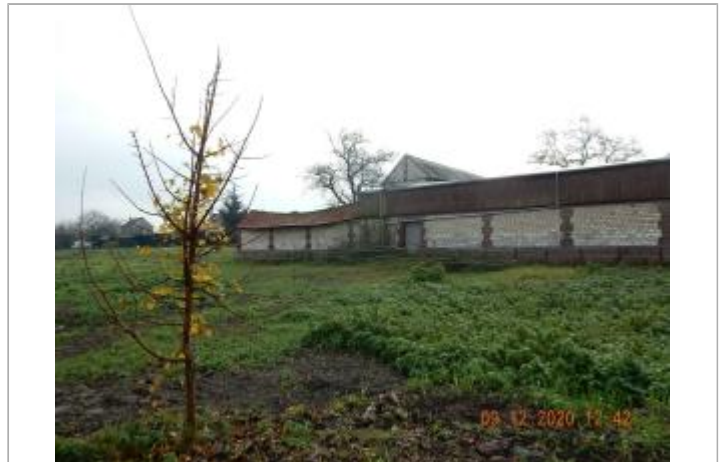
Mur d'enceinte du corps de ferme

Commentaires : (L'adresse du titre est obtenue par croisement entre la BD Adresse et les coordonnées du site)
La plaque est fixée sur le mur d'enceinte d'un corps de ferme situé à l'Est immédiat de la ruelle des Cygnes (on y accède par cette dernière), en longeant l'Eure sur une centaine de mètres.

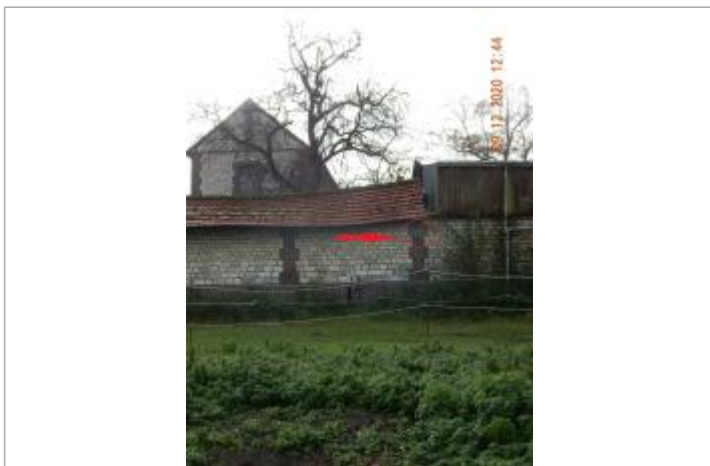
Plaque gravée de la crue de 1910

Nature de l'inondation : **Débordement de cours d'eau**Altitude calculée de l'eau : **8.931 m**Nature du repère : **Plaque****Commentaires :** Bâtiment, mur d'enceinte, face à l'Eure**GÉNÉRAL****Code :** IGN_R_C.B.L3 - 18-I**Date de mise à jour :** 11/12/2020**Auteur :** IGN**MARQUE****Texte :** Crue du 2 février 1910**Maximum de l'inondation :** Oui**Visibilité :** Non renseigné**État du repère :** Bon**Pérennité :** Longue**Repère calculé :** Non renseigné**PHEC :** Non renseigné**SOURCE DE REPÉRAGE : RECENSEMENT DE REPÈRES DE CRUES
ISSUS DE LA BASE DE DONNÉES GÉODÉSIQUE DE L'IGN -
27/02/2017****Type de repérage :** Source bibliographique**Organisme(s) :** IGN**NIVELLEMENT INITIAL - 01/01/1971****Méthode :** Non renseigné**Organisme :** IGN**Commentaires sur le nivellement :** A l'extrémité cote elbeuf, au-dessus du soubassement**Référence nivelée :** Marque d'inondation**Système altimétrique :** NGF IGN 1969 (système normal)**Altitude de la référence (en m) :** 8.931 m**Altitude calculée de l'eau (en m) :** 8.931 m
