Commune : LES DAMPS

Rivière : L' Eure

Façade du 20 Route de l'Eure

GÉNÉRAL**Unité de gestion :** Seine aval-Côtiers Normands**Code :** IGN_S_K.C.K3 - 124**Date de mise à jour :** 01/03/2023**Auteur :** IGN

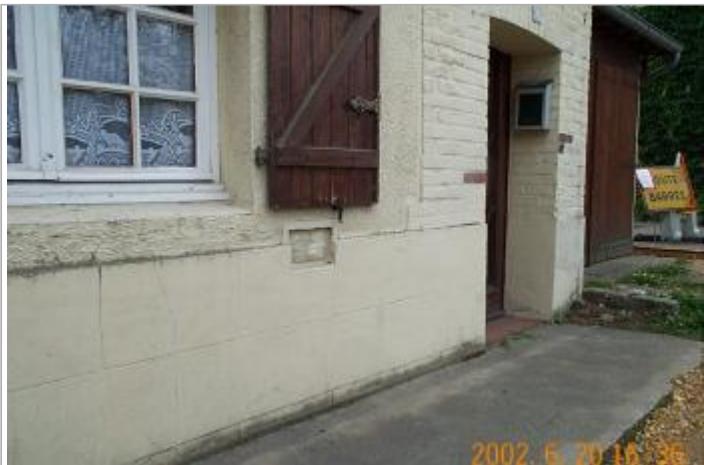
Vue du site

Commentaires : Plaque gravée "crue 1910" retirée de la façade.**1**

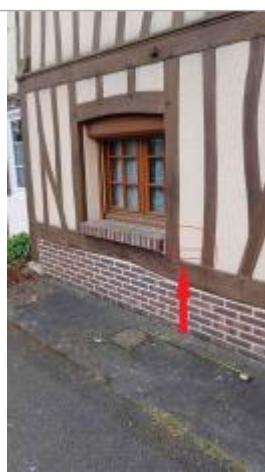
Nature de l'inondation : **Débordement de cours d'eau**Altitude calculée de l'eau : **9.341 m**Nature du repère : **Plaque****Commentaires :** La façade a été rénové et la plaque à disparue.

Le centre de la plaque était située à 70 cm/sol.

Maison mur de façade, face route

Plaque (absente) à 70 cm/sol.
