Commune : <b>POUZAY</b>	Rivière : <b>La Vienne</b>
<h2 style="margin: 0;">Chemin de la Bonne Dame</h2>

**Unité de gestion :** Vienne-Charente-Atlantique  
**Code :** LCI\_S\_1122      **Date de mise à jour :** 25/08/2016  
**Auteur :** SPC LCI

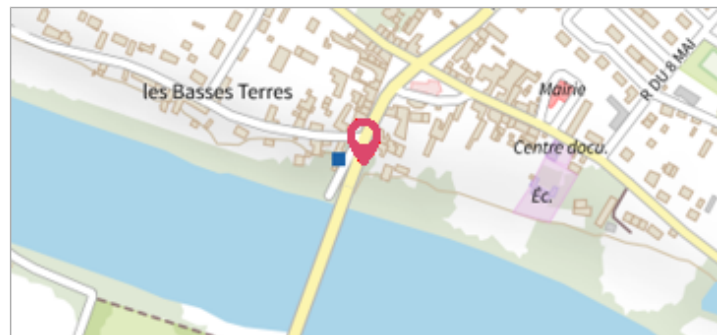
Photo du recensement d'origine

<b>Commentaires :</b> Dans la ruelle de gauche qui descend vers la Vienne (Chemin de la Bonne Dame), sur un pilier à droite d'un portail en métal.	3	Repère(s) sur le site
--	---	-----------------------
