Commune : **AILLY-SUR-SOMME**Rivière : **La Somme****Stade****1** Repère(s) sur le site**GÉNÉRAL****Unité de gestion :** Bassins du Nord**Code :** Somme_02**Date de mise à jour :** 29/09/2017**Auteur :** DDTM80

GÉNÉRAL**Code :** Somme_41**Date de mise à jour :****Auteur :** DDTM80

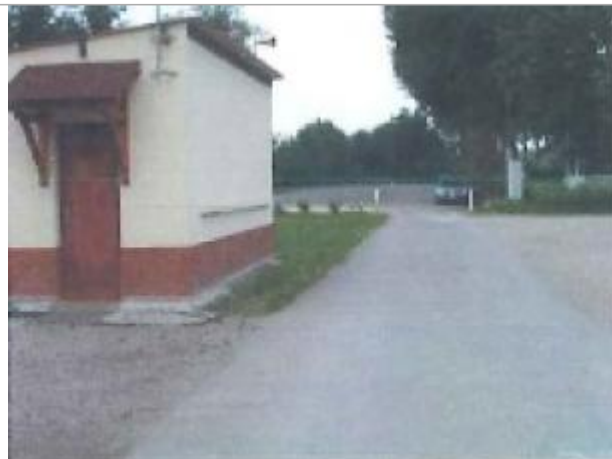
Somme_02

Commentaires : Site potentiel d'implantation de repère (mise en place à vérifier).

Le repère de crue est sur l'entrée du stade municipal. Une plaque officielle devait être fixée sur le mur afin d'être visible de la voie publique.

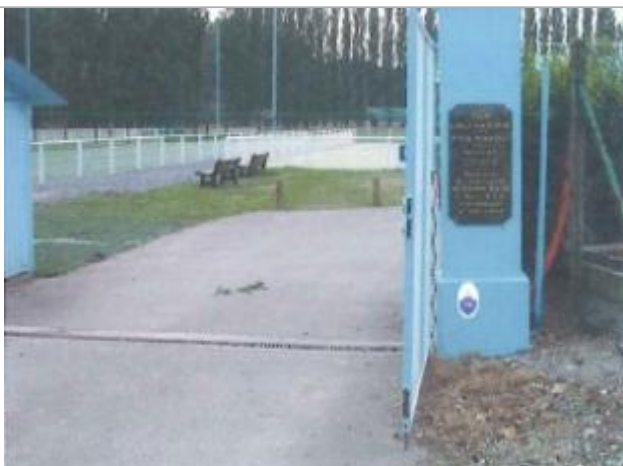
Somme_41

MARQUE**Visibilité :** Oui**NIVELLEMENT - 01/01/2006****Description référence du repère :** Sol**Différence entre le niveau d'eau et la référence (en m) :** 0.400 m
