Commune : <b>LE CAILAR</b>	Rivière : <b>Le Vieux Vistre</b>
	<b>La Jasse</b>

**Unité de gestion :** Grand Delta  
**Code :** VISTRE\_S\_PHE\_128 **Date de mise à jour :** 14/06/2017  
**Auteur :** SPC GD

**Code :** VISTRE\_R\_PHE\_128\_1 **Date de mise à jour :** 19/07/2022  
**Auteur :** SPC GD

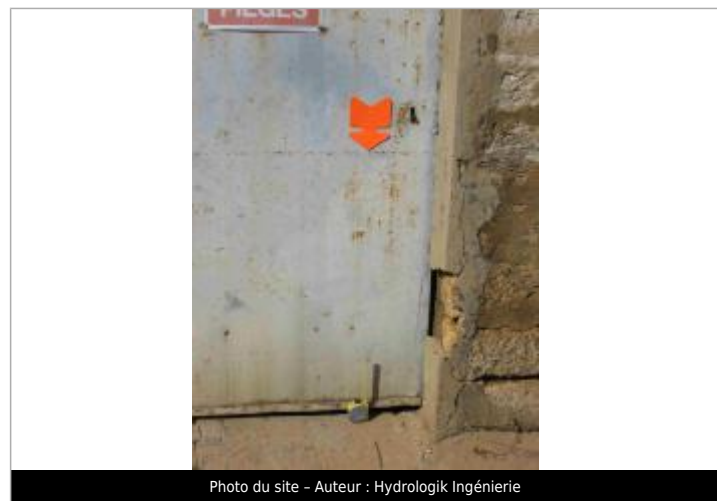
**Commentaires :** Au fond du champ, sur le cabanon attention pièges à gauche de la porte.

Photo du site - Auteur : Hydrologik Ingénierie

**Maximum de l'inondation :** Oui  
**Visibilité :** Non **État du repère :** Disparu  
**Pérennité :** Aucune **Repère calculé :** Non renseigné  
**PHEC :** Non renseigné
