Commune : **MARGUERITES****Camau**Rivière : **Le Vieux Vistre****1**Repère(s) sur
le site**GÉNÉRAL****Unité de gestion :** Grand Delta**Code :** VISTRE_S_PHE_133**Date de mise à jour :** 14/06/2017**Auteur :** SPC GD

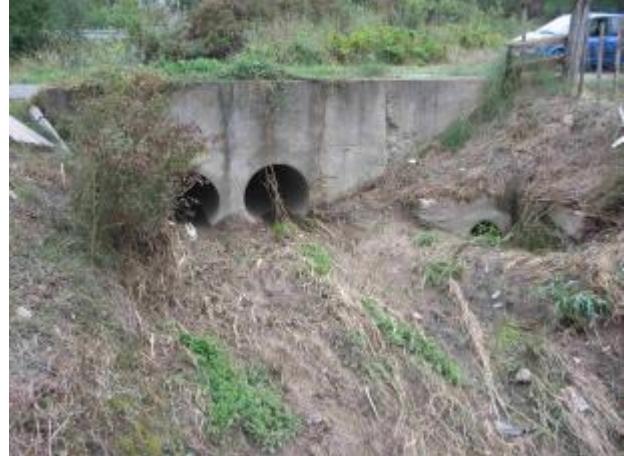
Vue du site - Auteur : Hydrologik Ingénierie

**8 Septembre 2005**Nature de l'inondation : **Non renseigné**Altitude calculée de l'eau : **47.639 m**Nature du repère : **Laisse d'inondation****Commentaires :** Arrivée des eaux pluviales franchissement de l'autoroute. Plein bord, pas de débordement à l'entrée du secteur puis à l'aval.**GÉNÉRAL****Code :** VISTRE_R_PHE_133_1**Date de mise à jour :****Auteur :** SPC GD
