Commune : **MILHAUD****RN113 route de Nîmes**Rivière : **Le Vieux Vistre**

**GÉNÉRAL****Unité de gestion** : Grand Delta**Code** : VISTRE\_S\_PHE\_193**Date de mise à jour** : 08/08/2017**Auteur** : SPC GD

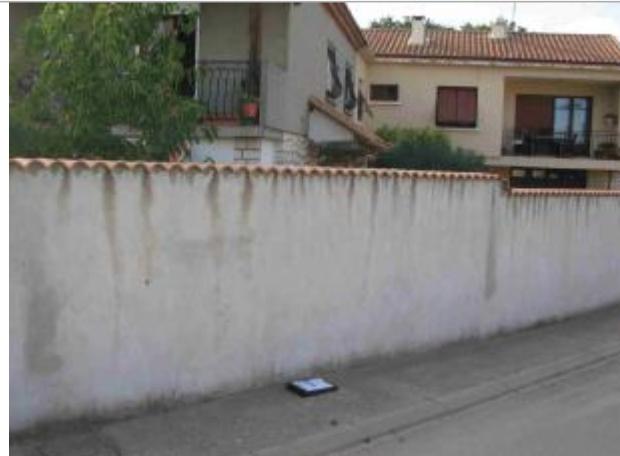
Vue du site - Auteur : Hydro Logik Ingénierie

Commentaires : Phe prise à l'intérieur du jardin contre le mur et portée à l'extérieur.

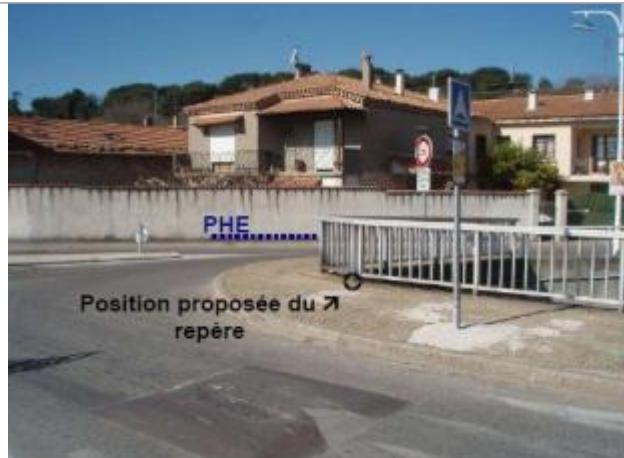
Vue du repère

**2005**Nature de l'inondation : **Débordement de cours d'eau**Altitude calculée de l'eau : **29.448 m**Nature du repère : **Repère normalisé (décret n°2005-233)****Commentaires** : Totem - pose SMBVV après 2014 - plus d'informations : [https://infogeo.gard.fr/Territoire/Fichiers/NOE/Repères\\_fiches/314.pdf](https://infogeo.gard.fr/Territoire/Fichiers/NOE/Repères_fiches/314.pdf)**GÉNÉRAL****Code** : NOE\_R\_314**Date de mise à jour** :**Auteur** : NOE

**MARQUE****Maximum de l'inondation** : Oui**Visibilité** : Oui**État du repère** : Bon**Pérennité** : Longue**Repère calculé** : Non renseigné**PHEC** : Non renseigné

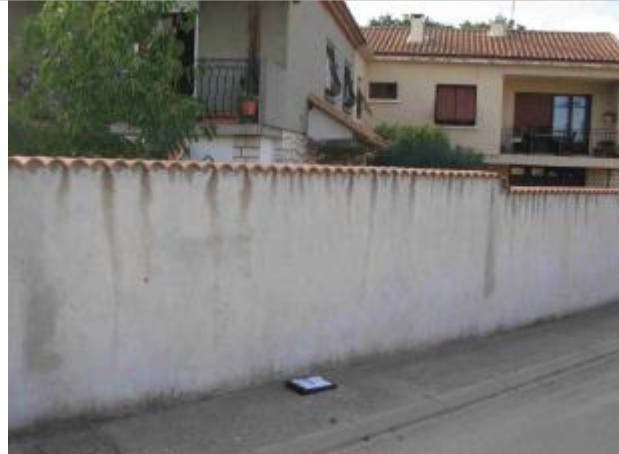
Vue du site - Auteur : Hydro Logik Ingénierie

**8 Septembre 2005**Nature de l'inondation : **Non renseigné**Altitude calculée de l'eau : **29.448 m**Nature du repère : **Laisse d'inondation****Commentaires :** La Pondre. Phe prise à l'intérieur du jardin contre le mur et portée à l'extérieur. Marque noire sur la tuile de référence.**GÉNÉRAL****Code :** VISTRE\_R\_PHE\_193\_1**Date de mise à jour :****Auteur :** SPC GD

**MARQUE****Maximum de l'inondation :** Oui**Visibilité :** Non**État du repère :** Disparu**Pérennité :** Aucune**Repère calculé :** Non renseigné**PHEC :** Non renseigné**SOURCE DE REPÉRAGE : RECUEIL DES DONNÉES DES PLUS HAUTES EAUX - CRUE DU VISTRE ET DE SES AFFLUENTS ET PHÉNOMÈNES DE RUISELLEMENT - 15/09/2005****Type de repérage :** Campagne de terrain post-inondation  
**Organisme :** Hydrologik Ingénierie**NIVELLEMENT D'ORIGINE****Méthode :** Non renseigné**Organisme :** Hydrologik Ingénierie**Commentaires sur le nivelllement :** 0**Référence nivellée :** Autre type de référence**Description référence du repère :** Haut de tuile coté jardin**Système altimétrique :** NGF IGN 1969 (système normal)**Altitude de la référence (en m) :** 31.168 m**Différence entre le niveau d'eau et la référence (en m) :** -1.720 m**Altitude calculée de l'eau (en m) :** 29.448
