Commune : **VESTRIC-ET-CANDIAC**

## La Plantade, proche canal #2

Rivière : **Le Vieux Vistre****Commentaires :** Première habitation à droite dans la cour. En rive gauche du pont détruit.**1**

**GÉNÉRAL****Unité de gestion :** Grand Delta**Code :** VISTRE\_S\_PHE\_212**Date de mise à jour :** 14/06/2017**Auteur :** SPC GD

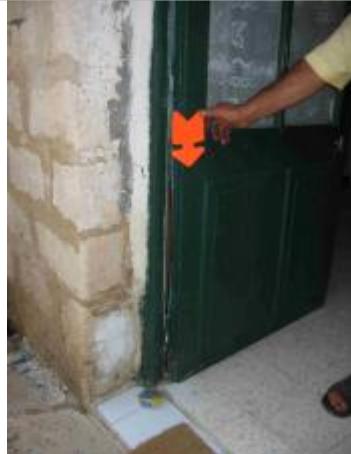
Vue du site - Auteur : Hydro Logik Ingénierie

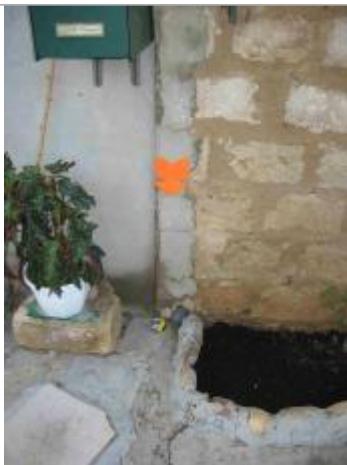
**8 Septembre 2005**Nature de l'inondation : **Non renseigné**Altitude calculée de l'eau : **14.336 m**Nature du repère : **Laisse d'inondation****Commentaires :** Phe intérieure reportée à l'extérieur au niveau de la porte.**GÉNÉRAL****Code :** VISTRE\_R\_PHE\_212\_1**Date de mise à jour :****Auteur :** SPC GD

Photo du site - Auteur : Hydrologik Ingénierie
