Commune : **BERNIS**

Chemin de Passinove

Rivière : **Le Vieux Vistre****1**

Unité de gestion : Grand Delta**Code :** VISTRE_S_PHE_009**Date de mise à jour :** 14/06/2017**Auteur :** SPC GD

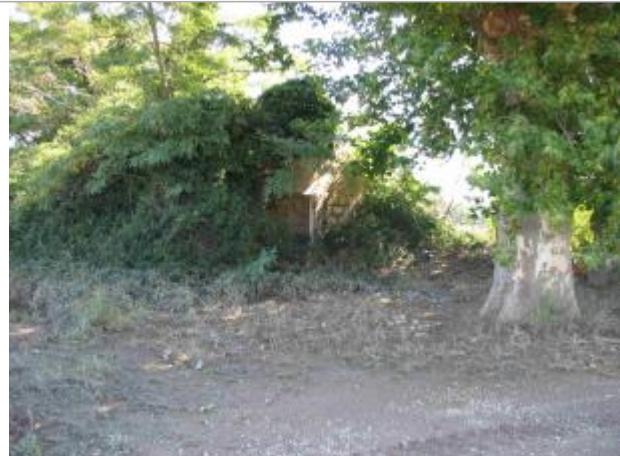
Vue du site - Auteur : Hydrologik Ingénierie

Commentaires : Ruine rive droite.

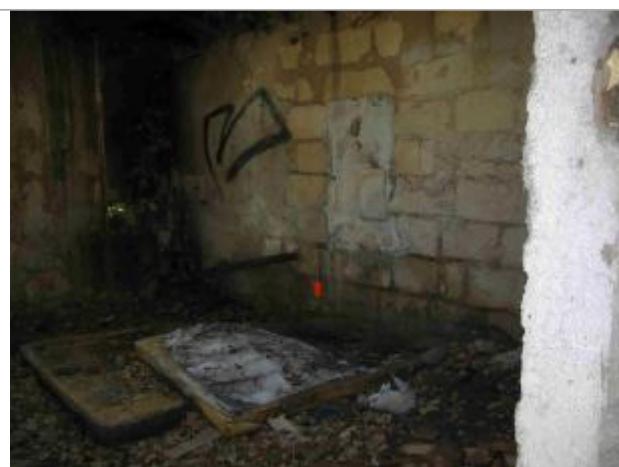
Photo du site - Auteur : Hydrologik Ingénierie

**8 Septembre 2005**Nature de l'inondation : **Non renseigné**Altitude calculée de l'eau : **18.271 m**Nature du repère : **Laisse d'inondation**

Commentaires : Phe prise à l'intérieur de la ruine sur le mur sud.

Méthode : Non renseigné**Organisme :** Hydrologik Ingénierie**Commentaires sur le nivelllement :** 0**Référence nivellée :** Autre type de référence**Description référence du repère :** Trou dans le mur**Système altimétrique :** NGF IGN 1969 (système normal)**Altitude de la référence (en m) :** 18.751 m**Différence entre le niveau d'eau et la référence (en m) :** -0.480 m**Altitude calculée de l'eau (en m) :** 18.271 m
