Commune : **BERNIS**Rivière : **Le Vieux Vistre****Chemin de Passinove****Commentaires** : Ruine rive droite.**1** Repère(s) sur le site**GÉNÉRAL****Unité de gestion** : Grand Delta**Code** : VISTRE_S_PHE_009**Date de mise à jour** : 14/06/2017**Auteur** : SPC GD

**8 septembre 2005**Nature de l'inondation : **Non renseigné**Altitude calculée de l'eau : **18.271 m**Nature du repère : **Laisse d'inondation****Commentaires** : Phe prise à l'intérieur de la ruine sur le mur sud.**GÉNÉRAL****Code** : VISTRE_R_PHE_009_1**Date de mise à jour** :**Auteur** : SPC GD

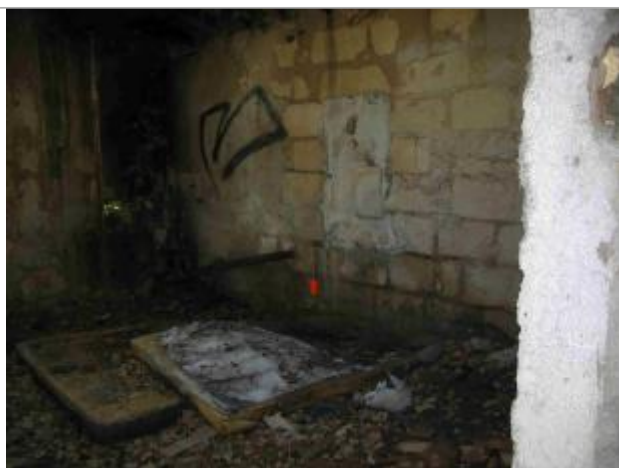
Photo du site - Auteur : Hydrologik Ingénierie

MARQUE**Maximum de l'inondation** : Oui**Visibilité** : Non**État du repère** : Disparu**Pérennité** : Aucune**Repère calculé** : Non renseigné**PHEC** : Non renseigné**SOURCE DE REPÉRAGE : RECUEIL DES DONNÉES DES PLUS HAUTES EAUX - CRUE DU VISTRE ET DE SES AFFLUENTS ET PHÉNOMÈNES DE RUISSELLEMENT - 15/09/2005****Type de repérage** : Campagne de terrain post-inondation**Organisme(s)** : Hydrologik Ingénierie**NIVELLEMENT D'ORIGINE****Méthode** : Non renseigné**Organisme** : Hydrologik Ingénierie**Commentaires sur le nivellement** : 0**Référence nivelée** : Autre type de référence**Description référence du repère** : Trou dans le mur**Système altimétrique** : NGF IGN 1969 (système normal)**Altitude de la référence (en m)** : 18.751 m**Différence entre le niveau d'eau et la référence (en m)** : -0.480 m**Altitude calculée de l'eau (en m)** : 18.271 m
