Commune : **AUBORD**Rivière : **Le Vieux Vistre****12 Route de Bernis****Commentaires** : Phe prise derrière la maison en bordure de ruisseau.**1** Repère(s) sur le site**GÉNÉRAL****Unité de gestion** : Grand Delta**Code** : VISTRE_S_PHE_039**Date de mise à jour** : 14/06/2017**Auteur** : SPC GD

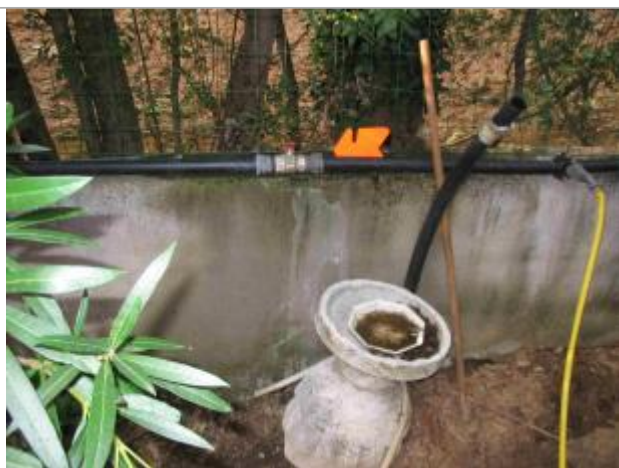
Photo du site - Auteur : Hydrologik Ingénierie

**8 septembre 2005**Nature de l'inondation : **Non renseigné**Altitude calculée de l'eau : **19.971 m**Nature du repère : **Laisse d'inondation****Commentaires** : Le rau déversait au dessus du muret.**GÉNÉRAL****Code** : VISTRE_R_PHE_039_1**Date de mise à jour** :**Auteur** : SPC GD

MARQUE**Maximum de l'inondation** : Oui**Visibilité** : Non**État du repère** : Disparu**Pérennité** : Aucune**Repère calculé** : Non renseigné**PHEC** : Non renseigné**SOURCE DE REPÉRAGE : RECUEIL DES DONNÉES DES PLUS HAUTES EAUX - CRUE DU VISTRE ET DE SES AFFLUENTS ET PHÉNOMÈNES DE RUISSELLEMENT - 15/09/2005****Type de repérage** : Campagne de terrain post-inondation**Organisme(s)** : Hydrologik Ingénierie**NIVELLEMENT D'ORIGINE****Méthode** : Non renseigné**Organisme** : Hydrologik Ingénierie**Commentaires sur le nivellement** : 0**Référence nivelée** : Autre type de référence**Description référence du repère** : Muret**Système altimétrique** : NGF IGN 1969 (système normal)**Altitude de la référence (en m)** : 19.871 m**Différence entre le niveau d'eau et la référence (en m)** : 0.100 m**Altitude calculée de l'eau (en m)** : 19.971 m
