Commune : **LE CAILAR****Candiac, Mas de Pastouret**Rivière : **Le Vieux Vistre**

GÉNÉRAL**Unité de gestion** : Grand Delta**Code** : VISTRE_S_PHE_069**Date de mise à jour** : 14/06/2017**Auteur** : SPC GD

GÉNÉRAL**Code** : VISTRE_R_PHE_069_1**Date de mise à jour** :**Auteur** : SPC GD

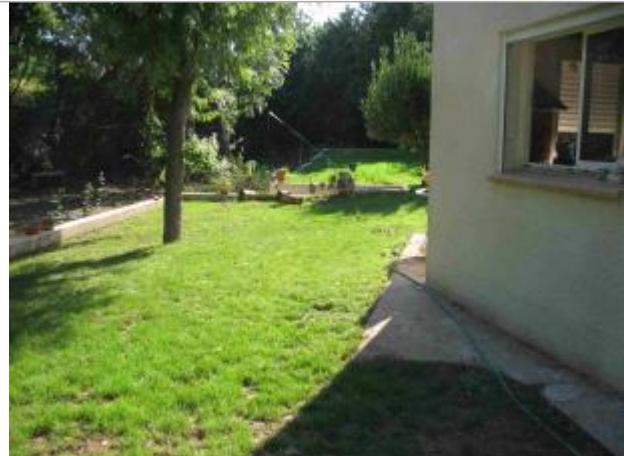
Vue du site - Auteur : Hydrologik Ingénierie

Commentaires : Phe prise à l'angle du mur de la maison.

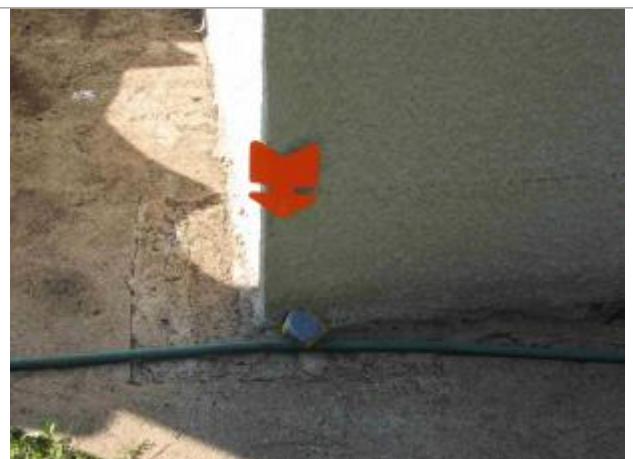
Photo du site - Auteur : Hydrologik Ingénierie

Commentaires : Le Vistre est monté jusqu'à la marche.

MARQUE**Maximum de l'inondation** : Oui**Visibilité** : Non**État du repère** : Disparu**Pérennité** : Aucune**Repère calculé** : Non renseigné**PHEC** : Non renseigné
