Commune : **MARGUERITTES** | Rivière : **Le Vieux Vistre**

**Camisson Nord #1**

**Unité de gestion :** Grand Delta  
**Code :** VISTRE\_S\_PHE\_137 **Date de mise à jour :** 14/06/2017  
**Auteur :** SPC GD

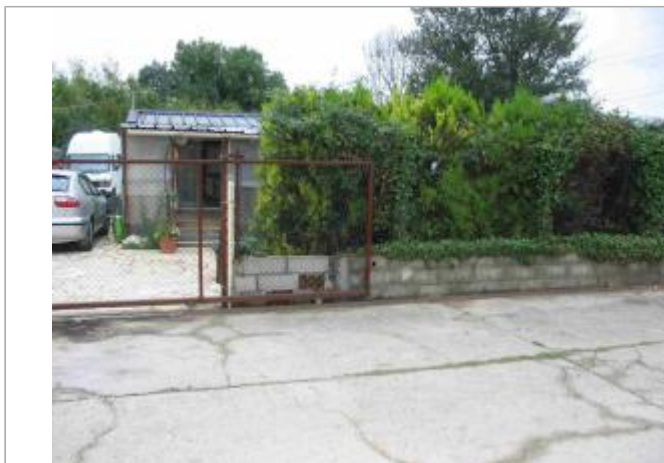
Vue du site - Auteur : Hydrologik Ingénierie

**Commentaires :** Marches de la première habitation.

**Commentaires :** L'eau atteignait la marche de la première habitation.
