Commune : **MARGUERITTES****Camisson Nord #1**Rivière : **Le Vieux Vistre****Commentaires :** Marches de la première habitation.**1**Repère(s) sur  
le site**GÉNÉRAL****Unité de gestion :** Grand Delta**Code :** VISTRE\_S\_PHE\_137**Date de mise à jour :** 14/06/2017**Auteur :** SPC GD

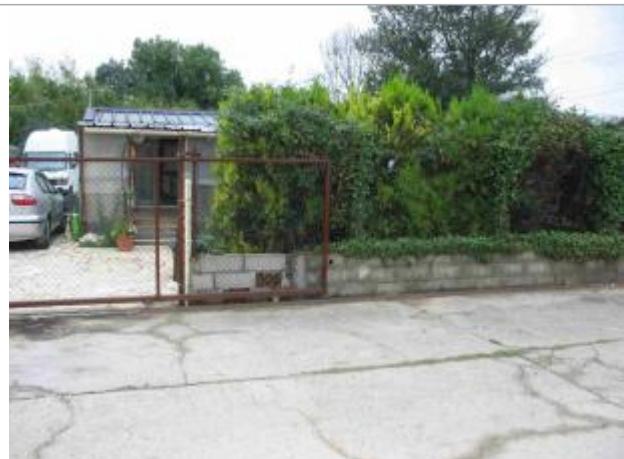
Vue du site - Auteur : Hydrologik Ingénierie

**8 Septembre 2005**Nature de l'inondation : **Non renseigné**Altitude calculée de l'eau : **45.177 m**Nature du repère : **Laisse d'inondation****Commentaires :** L'eau atteignait la marche de la première habitation.**GÉNÉRAL****Code :** VISTRE\_R\_PHE\_137\_1**Date de mise à jour :****Auteur :** SPC GD
