Commune : **VESTRIC-ET-CANDIAC**Rivière : **Le Vieux Vistre****La Plantade, proche canal #2****Commentaires** : Première habitation à droite dans la cour. En rive gauche du pont détruit.**1**

GÉNÉRAL**Unité de gestion** : Grand Delta**Code** : VISTRE_S_PHE_212**Date de mise à jour** : 14/06/2017**Auteur** : SPC GD

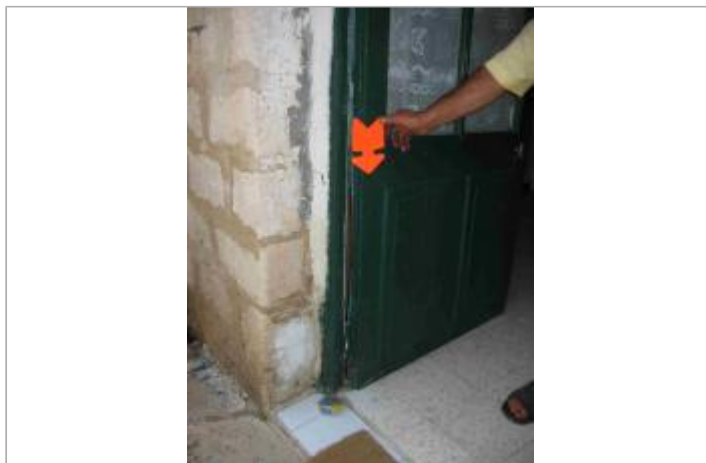
Vue du site - Auteur : Hydro Logik Ingénierie

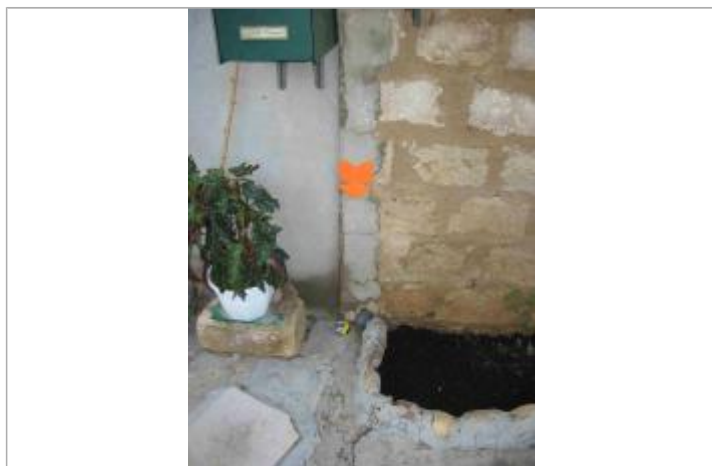
**8 septembre 2005**Altitude calculée de l'eau : **14.336 m**Nature de l'inondation : **Non renseigné**Nature du repère : **Laisse d'inondation****Commentaires** : Phe intérieure reportée à l'extérieur au niveau de la porte.**GÉNÉRAL****Code** : VISTRE_R_PHE_212_1**Date de mise à jour** :**Auteur** : SPC GD

MARQUE**Maximum de l'inondation** : Oui**Visibilité** : Non**État du repère** : Disparu**Pérennité** : Aucune**Repère calculé** : Non renseigné**PHEC** : Non renseigné**SOURCE DE REPÉRAGE : RECUEIL DES DONNÉES DES PLUS HAUTES EAUX - CRUE DU VISTRE ET DE SES AFFLUENTS ET PHÉNOMÈNES DE RUISSELLEMENT - 15/09/2005****Type de repérage** : Campagne de terrain post-inondation**Organisme(s)** : Hydrologik Ingénierie**NIVELLEMENT D'ORIGINE****Méthode** : Non renseigné**Organisme** : Hydrologik Ingénierie**Commentaires sur le nivellement** : 0**Référence nivelée** : Autre type de référence**Description référence du repère** : Sol au droit de la porte**Système altimétrique** : NGF IGN 1969 (système normal)**Altitude de la référence (en m)** : 13.606 m**Différence entre le niveau d'eau et la référence (en m)** : 0.730 m**Altitude calculée de l'eau (en m)** : 14.336 m

Photo du site - Auteur : Hydrologik Ingénierie
