Commune : **VESTRIC-ET-CANDIAC**

## La Plantade, proche canal #2

**GÉNÉRAL****Unité de gestion :** Grand Delta**Code :** VISTRE\_S\_PHE\_212**Date de mise à jour :** 14/06/2017**Auteur :** SPC GD

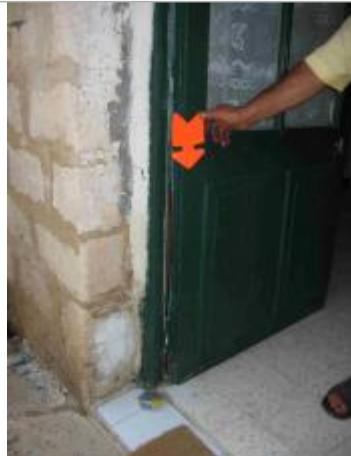
Vue du site - Auteur : Hydro Logik Ingénierie

Rivière : **Le Vieux Vistre****Commentaires :** Première habitation à droite dans la cour. En rive gauche du pont détruit.**1**

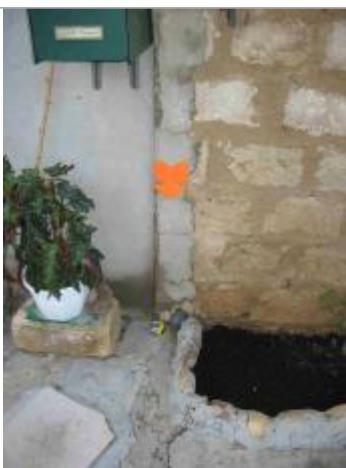
Photo du site - Auteur : Hydrologik Ingénierie

**8 Septembre 2005**Nature de l'inondation : **Non renseigné**Altitude calculée de l'eau : **14.336 m**Nature du repère : **Laisse d'inondation****Commentaires :** Phe intérieure reportée à l'extérieur au niveau de la porte.**GÉNÉRAL****Code :** VISTRE\_R\_PHE\_212\_1**Date de mise à jour :****Auteur :** SPC GD

**MARQUE****Maximum de l'inondation :** Oui**Visibilité :** Non**État du repère :** Disparu**Pérennité :** Aucune**Repère calculé :** Non renseigné**PHEC :** Non renseigné**SOURCE DE REPÉRAGE : RECUEIL DES DONNÉES DES PLUS HAUTES EAUX - CRUE DU VISTRE ET DE SES AFFLUENTS ET PHÉNOMÈNES DE RUISELLEMENT - 15/09/2005****Type de repérage :** Campagne de terrain post-inondation  
**Organisme :** Hydrologik Ingénierie**NIVELLEMENT D'ORIGINE****Méthode :** Non renseigné**Organisme :** Hydrologik Ingénierie**Commentaires sur le nivelllement :** 0**Référence nivélée :** Autre type de référence**Description référence du repère :** Sol au droit de la porte**Système altimétrique :** NGF IGN 1969 (système normal)**Altitude de la référence (en m) :** 13.606 m**Différence entre le niveau d'eau et la référence (en m) :** 0.730 m**Altitude calculée de l'eau (en m) :** 14.336 m
