Commune : **VAUVERT** | Rivière : **Le Vieux Vistre**

Saint-Sauveur, proche du Vistre

Unité de gestion : Grand Delta
Code : VISTRE_S_PHE_213 **Date de mise à jour** : 09/09/2019
Auteur : SPC GD

Code : VISTRE_R_PHE_213_1 **Date de mise à jour** : 19/07/2022
Auteur : SPC GD

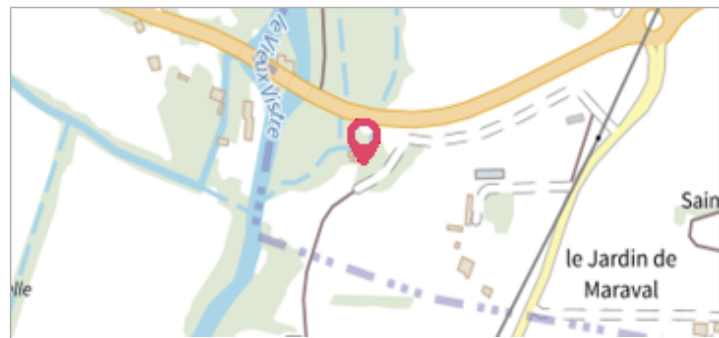
Commentaires : Phe au niveau du sol de la terrasse.

1 Repère(s) sur le site
