Commune : CARLY

718 route de Samer (RD 52)

Rivière : La Liane

GÉNÉRAL**Unité de gestion :** Bassins du Nord**Code :** ZIC2009_S_0101**Date de mise à jour :** 30/05/2017**Auteur :** DDTM62

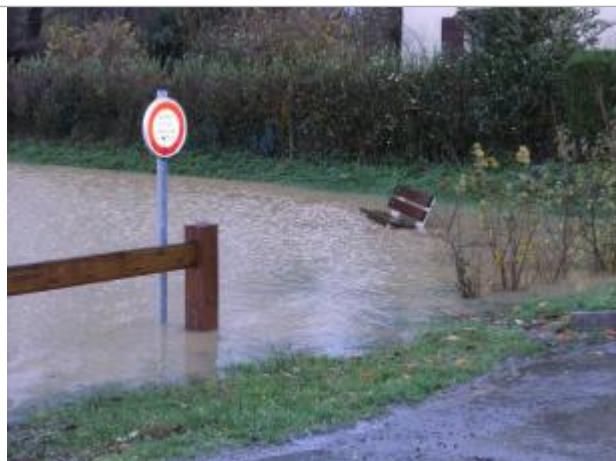
Photo PHE

Altitude calculée de l'eau : **non déterminé**Nature du repère : **Laisse d'inondation****GÉNÉRAL****Code :** ZIC2009_R_0101_Z09a**Date de mise à jour :****Auteur :** DDTM62

MARQUE**Maximum de l'inondation :** Oui**Visibilité :** Non**Pérennité :** Aucune**PHEC :** Non renseigné**État du repère :** Disparu**Repère calculé :** Non renseigné**SOURCE DE REPÉRAGE : PROCÉDURE DE RELEVÉ DES ZONES INONDÉES CONSTATÉES - 27/11/2009****Type de repérage :** Campagne de terrain post-inondation
Organisme : DDTM 62**REPÉRAGE ZONES INONDÉES CONSTATÉES - 23/11/2009****Méthode :** Nivellement direct**Organisme :** DDTM 62**Référence nivélée :** Autre type de référence**Description référence du repère :** Au sol, au droit du banc**Système altimétrique :** NGF IGN 1969 (système normal)**Différence entre le niveau d'eau et la référence (en m) :** 0.280 m

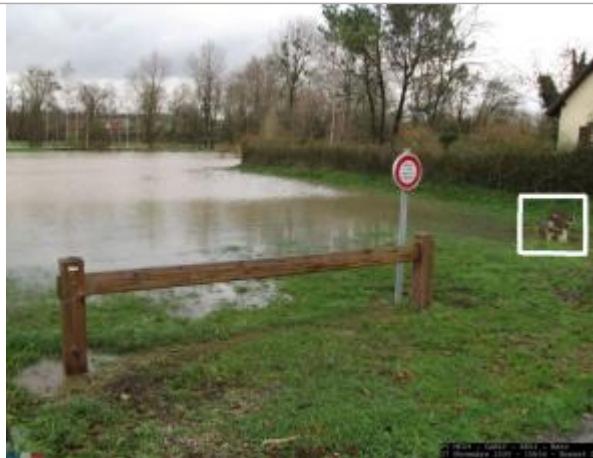
Photo PHE

Altitude calculée de l'eau : **non déterminé**Nature du repère : **Laisse d'inondation****GÉNÉRAL****Code :** ZIC2009_R_0101_Z09b**Date de mise à jour :****Auteur :** DDTM62

MARQUE**Maximum de l'inondation :** Oui**Visibilité :** Non**Pérennité :** Aucune**PHEC :** Non renseigné**État du repère :** Disparu**Repère calculé :** Non renseigné**SOURCE DE REPÉRAGE : PROCÉDURE DE RELEVÉ DES ZONES INONDÉES CONSTATÉES - 27/11/2009****Type de repérage :** Campagne de terrain post-inondation
Organisme : DDTM 62**REPÉRAGE ZONES INONDÉES CONSTATÉES - 27/11/2009****Méthode :** Nivellement direct**Organisme :** DDTM 62**Référence nivélée :** Autre type de référence**Description référence du repère :** Au sol, au droit du banc**Système altimétrique :** NGF IGN 1969 (système normal)**Déférence entre le niveau d'eau et la référence (en m) :** 0.100 m
