Commune : **MORLAIX**Rivière : **Le Queffleuth****Magasin 39 rue de Brest****1** Repère(s) sur le site**GÉNÉRAL**

Code : DHE2015MO_S_11

Code : DHE2015MO_R_11_01

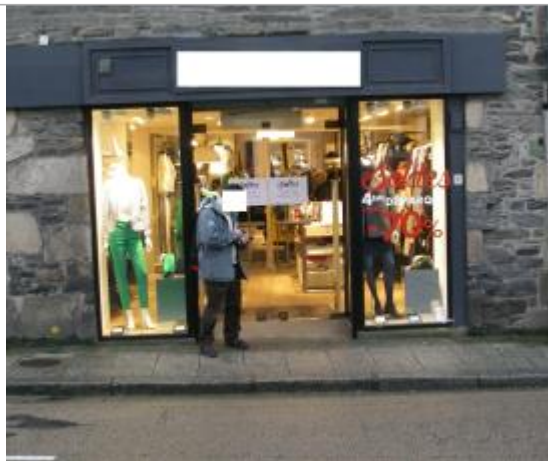
Magasin rue de Brest - photographie DHE 2015

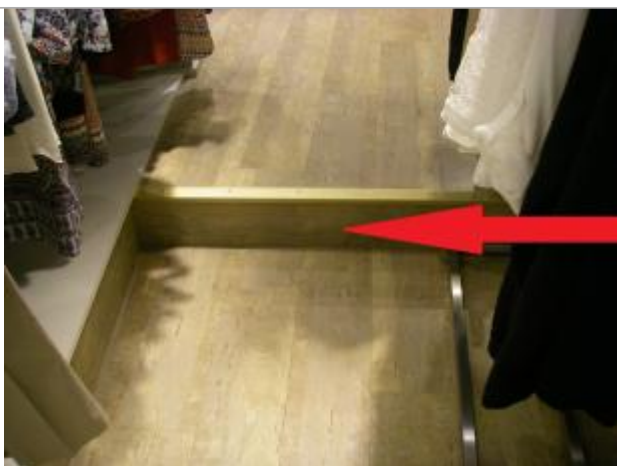
Commentaires : niveau d'eau dans le magasin plinthe

Différence entre le niveau d'eau et la référence (en m) : 0.170 m

Rez-de-chaussée du magasin au niveau de la plinthe - Photographie DHE 2015
