Commune : MORLAIX

36 rue de Brest Assurance Maladie

Rivière : Le Queffleuth

GÉNÉRAL**Unité de gestion :** Vilaine-Côtiers Bretons**Code :** DHE2015MO_S_16**Date de mise à jour :** 22/11/2017**Auteur :** SPC VCB

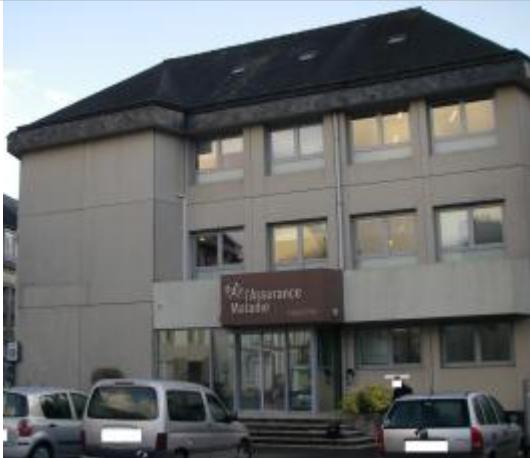
Bâtiment de l'Assurance Maladie du Finistère rue de Brest - Photographie DHE 2015

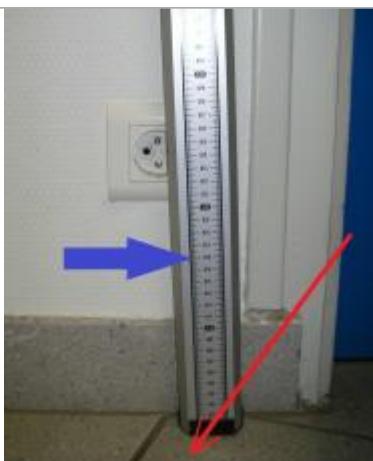
**24 Décembre 2013****Nature de l'inondation :** Débordement de cours d'eau**Altitude calculée de l'eau :** **8.61 m****Nature du repère :** Témoignage oral**Commentaires :** niveau d'eau à l'intérieur du bâtiment**GÉNÉRAL****Code :** DHE2015MO_R_16_01**Date de mise à jour :****Auteur :** SPC VCB

MARQUE**Maximum de l'inondation :** Oui**Visibilité :** Non**État du repère :** Moyen**Pérennité :** Aucune**Repère calculé :** Non**PHEC :** Non

sol à l'intérieur près de la prise électrique

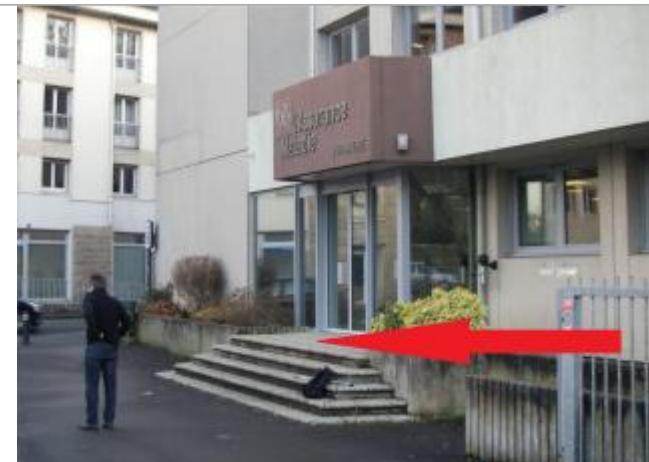
**24 Décembre 2013**Nature de l'inondation : **Débordement de cours d'eau**Altitude calculée de l'eau : **8.37 m**Nature du repère : **Témoignage oral****Commentaires :** dessus de la dernière marche extérieur

Maximum de l'inondation : Oui**Visibilité :** Oui**État du repère :** Bon**Pérennité :** Aucune**Repère calculé :** Non**PHEC :** Non

Entrée de l'Assurance Maladie dernière marche - Photographie DHE 2015

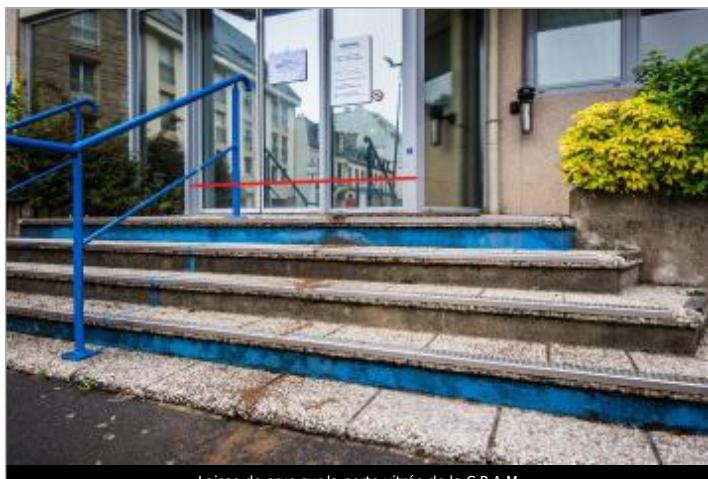
NIVEAU DE L'INONDATION À L'ENTRÉE DE LA CPAM

**3 Juin 2018**Nature de l'inondation : **Débordement de cours d'eau**Altitude calculée de l'eau : **8.7 m**Nature du repère : **Laisse d'inondation****Commentaires :** Laisse du crue du 03 juin 2018

Laisse de crue sur la porte vitrée de la C.P.A.M.

Maximum de l'inondation : Oui**Visibilité :** Oui**État du repère :** Bon**Pérennité :** Aucune**Repère calculé :** Non**PHEC :** Non**SOURCE DE REPÉRAGE : VISITE TERRAIN MORLAIX COMMUNAUTÉ**
- 19/09/2018**Type de repérage :** Campagne de terrain post-inondation
