Commune : **MORLAIX**Rivière : **Le Queffleuth****36 rue de Brest Assurance Maladie****3** Repère(s) sur le site**GÉNÉRAL****Unité de gestion :** Vilaine-Côtière Bretons**Code :** DHE2015MO_S_16**Date de mise à jour :** 22/11/2017**Auteur :** SPC VCB

Commune : **MORLAIX**

Rivière : **Le Queffleuth**

36 rue de Brest Assurance Maladie

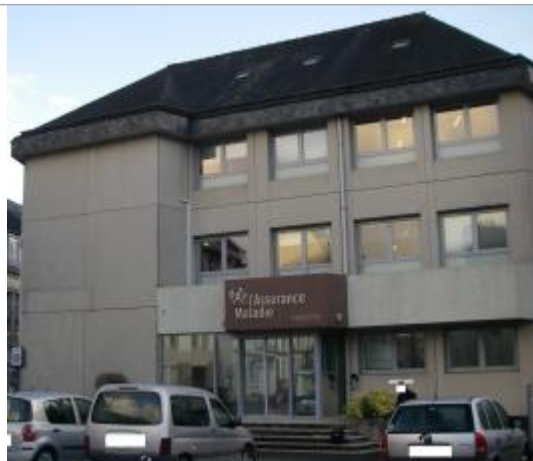
Bâtiment de l'Assurance Maladie du Finistère rue de Brest - Photographie DHE 2015

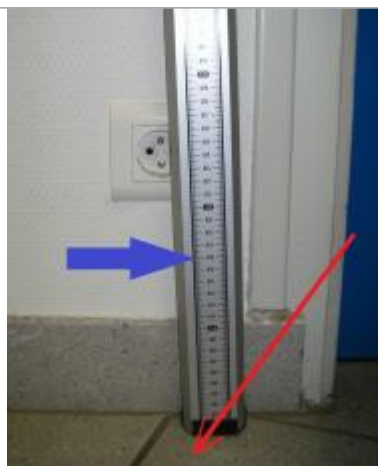
Nature de l'inondation : **Débordement de cours d'eau**Altitude calculée de l'eau : **8.61 m**Nature du repère : **Témoignage oral****Commentaires :** niveau d'eau à l'intérieur du bâtiment**GÉNÉRAL****Code :** DHE2015MO_R_16_01**Date de mise à jour :****Auteur :** SPC VCB

sol à l'intérieur près de la prise électrique

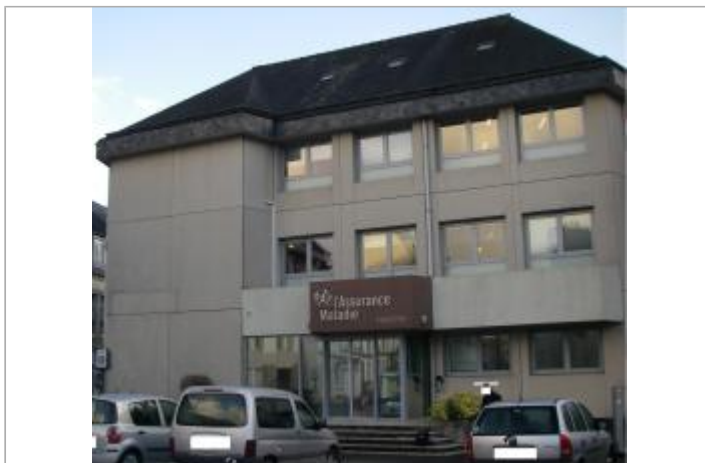
Bâtiment de l'Assurance Maladie du Finistère rue de Brest - Photographie DHE 2015

Altitude calculée de l'eau : **8.37 m**

Commentaires : dessus de la dernière marche extérieur

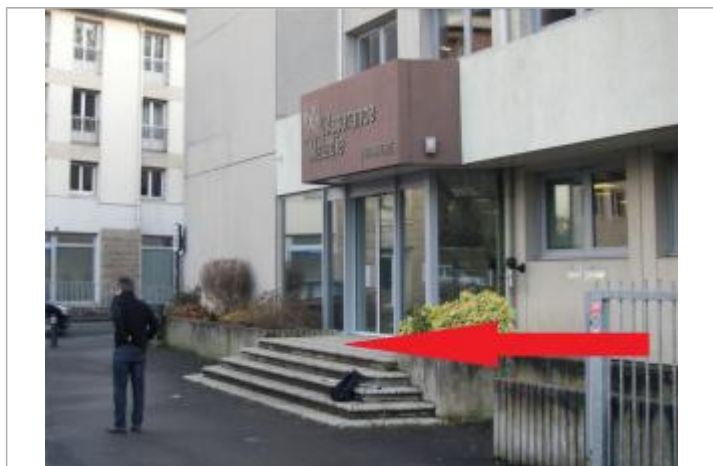
Entrée de l'Assurance Maladie dernière marche - Photographie DHE 2015

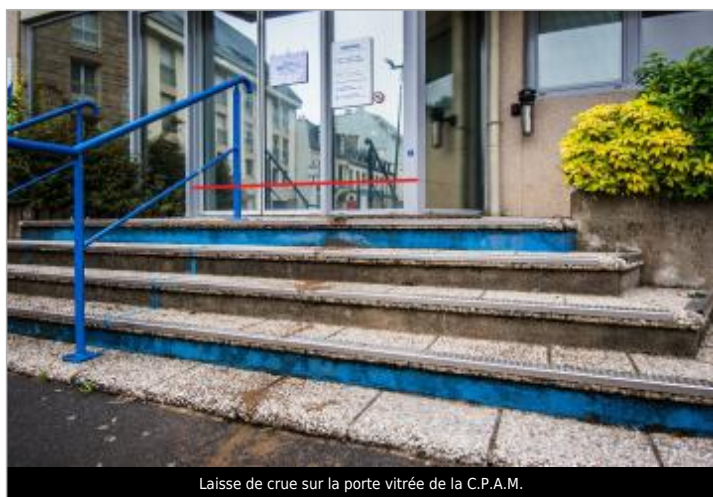
Commentaires : Laisse du crue du 03 juin 2018

Laisse de crue sur la porte vitrée de la C.P.A.M.

Méthode : Non renseigné
Organisme : Morlaix communauté
Référence nivelée : Autre type de référence
Description référence du repère : Dessus de la dernière marche - niveau atteint par la crue du 24 décembre 2013
Système altimétrique : NGF IGN 1969 (système normal)
Altitude de la référence (en m) : 8.370 m
Différence entre le niveau d'eau et la référence (en m) : 0.330 m
Altitude calculée de l'eau (en m) : 8.7
