Commune : **MORLAIX**

Rivière : **Le Queffleuth**

Bâtiment 12 place Charles de Gaulle

Code : DHE2015MO_S_24

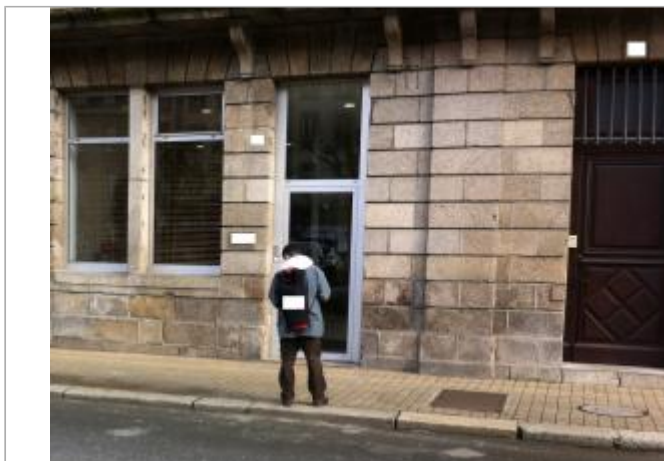
Commentaires : marches de la porte d'entrée au bâtiment

Entrée du bâtiment place Charles de Gaulle - Photographie DHE 2015

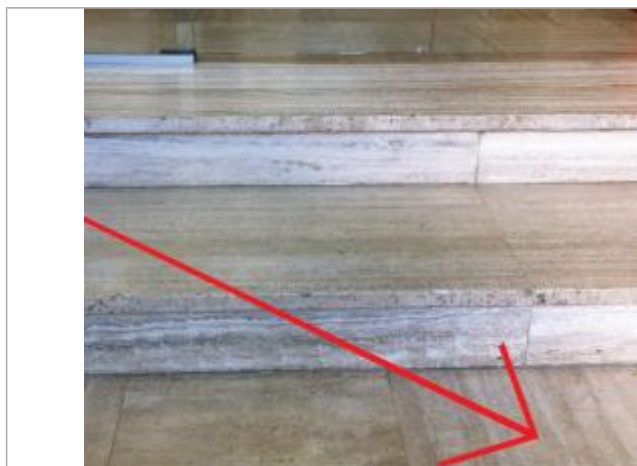
Commentaires : entrée au droit de la 1ere marche

Description référence du repère : incertitude sur le niveau d'eau au dessus de la référence : de 0.20m à 0.30m

Différence entre le niveau d'eau et la référence (en m) : 0.300 m

Seuil d'entrée au droit de la première marche - Photographie DHE 2015
