Commune : **MORLAIX**Rivière : **Le Queffleuth****Magasin 17 place Cornic****1** Repère(s) sur le site**GÉNÉRAL****Unité de gestion :** Vilaine-Côtières Bretons**Code :** DHE2015MO_S_27**Date de mise à jour :** 22/11/2017**Auteur :** SPC VCB

magasin 17 place Cornic - photographie DHE 2015

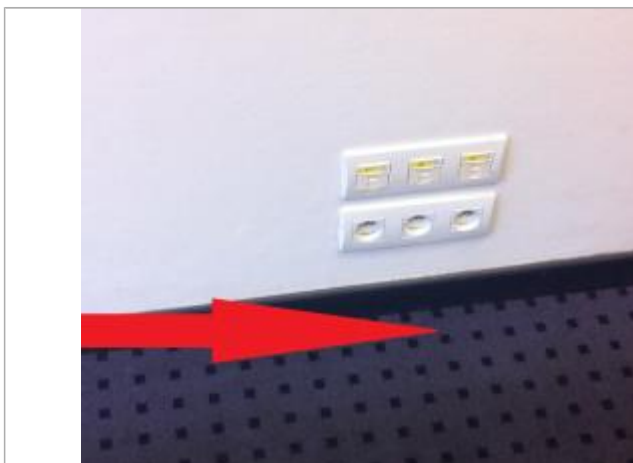
**24 Décembre 2013**Altitude calculée de l'eau : **5.55 m**Nature de l'inondation : **Débordement de cours d'eau**Nature du repère : **Témoignage oral****Commentaires :** niveau d'eau à l'intérieur du magasin au niveau des prises électriques**GÉNÉRAL****Code :** DHE2015MO_R_27_01**Date de mise à jour :****Auteur :** SPC VCB

Sol à l'intérieur du magasin au niveau des prises électriques - Photographie DHE 2015
