Commune : **MORLAIX** | Rivière : **Le Queffleuth**

**rue de Brest bâtiment de la Caisse d'Assurance Maladie**

**Unité de gestion :** Vilaine-Côtière Bretons  
**Code :** DHE2015MO\_S\_43      **Date de mise à jour :** 22/11/2017  
**Auteur :** SPC VCB

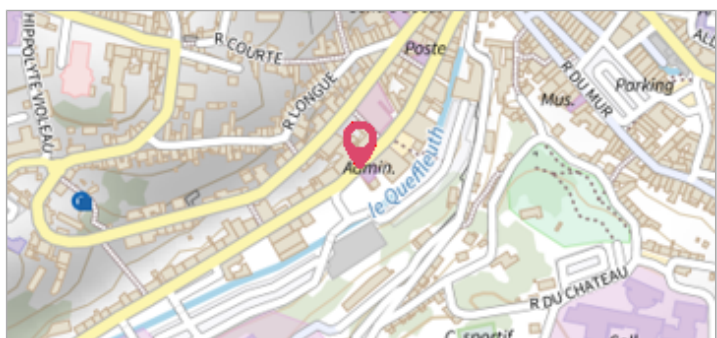
**24 décembre 2013**      Altitude calculée de l'eau : **8.45 m**

**Commentaires :** Niveau atteint au droit du panneau 30 (km/h) rue de Brest

Photo syndicat du Tregor 24/12/2013 10:36 en décrue

**Méthode :** Nivellement direct  
**Organisme :** GEOMEXPERT  
**Référence nivelée :** Autre type de référence  
**Description référence du repère :** trottoir au pied du panneau 30  
**Système altimétrique :** NGF IGN 1969 (système normal)  
**Altitude de la référence (en m) :** 7.900 m  
**Différence entre le niveau d'eau et la référence (en m) :** 0.550 m  
**Altitude calculée de l'eau (en m) :** 8.45

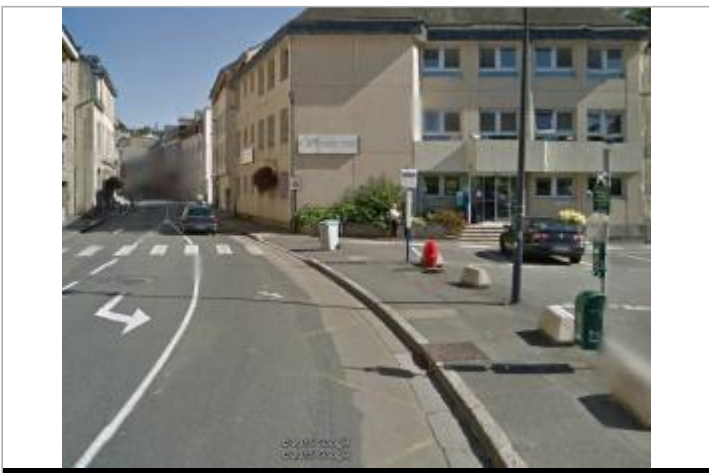
**Commentaires :** pignon du bâtiment de la Caisse d'Assurance Maladie

Bâtiment de la Caisse d'Assurance Maladie rue de Brest - Photographie DHE 2015
