Commune : **MORLAIX**

Rivière : **Le Queffleuth**

## rue de Brest bâtiment de la Caisse d'Assurance Maladie

**Code** : DHE2015MO\_S\_43

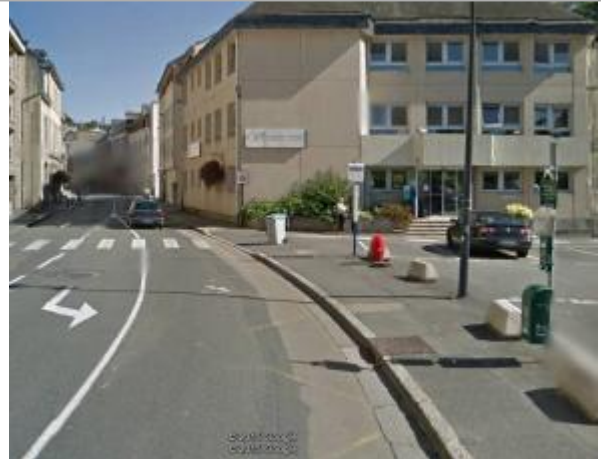
**Commentaires** : pignon du bâtiment de la Caisse d'Assurance Maladie

Bâtiment de la Caisse d'Assurance Maladie rue de Brest - Photographie DHE 2015

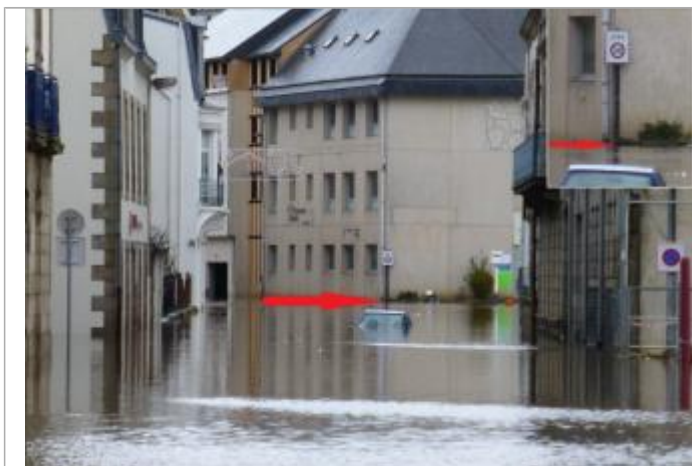
**Commentaires** : Niveau atteint au droit du panneau 30 (km/h) rue de Brest

**Description référence du repère** : trottoir au pied du panneau 30

**Différence entre le niveau d'eau et la référence (en m)** : 0.550 m

**Altitude calculée de l'eau (en m)** : 8.45

Photo syndicat du Tregor 24/12/2013 10:36 en décrue
