Commune : **MORLAIX**

Rivière : **Le Queffleuth**

## Magasin 23 place des otages

**Code** : DHE2015MO\_S\_48

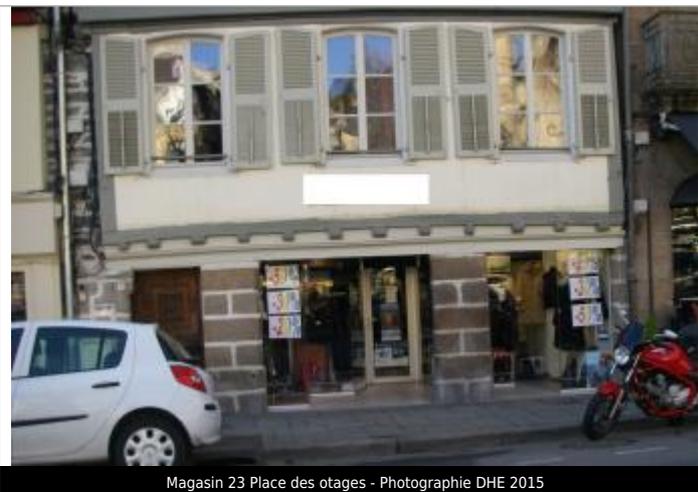
**Commentaires** : pilier maçonné à l'entrée du magasin

Magasin 23 Place des otages - Photographie DHE 2015

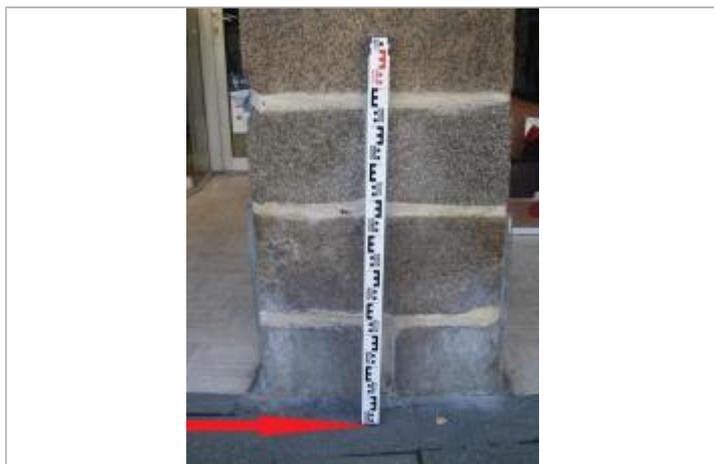
**Commentaires sur le nivellement** : Incertitude (0.70 à 0.75m) sur le niveau

**Description référence du repère** : seuil à l'entrée du magasin au niveau du pilier

**Altitude de la référence (en m)** : 5.250 m

**Différence entre le niveau d'eau et la référence (en m)** : 0.750 m

**Altitude calculée de l'eau (en m)** : 6

Seuil à l'entrée du magasin au niveau du pilier - Photographie DHE 2015
