Commune : **MORLAIX**

Rivière : **Le Queffleuth**

Bâtiment 12 place Cornic

Code : DHE2015MO_S_49

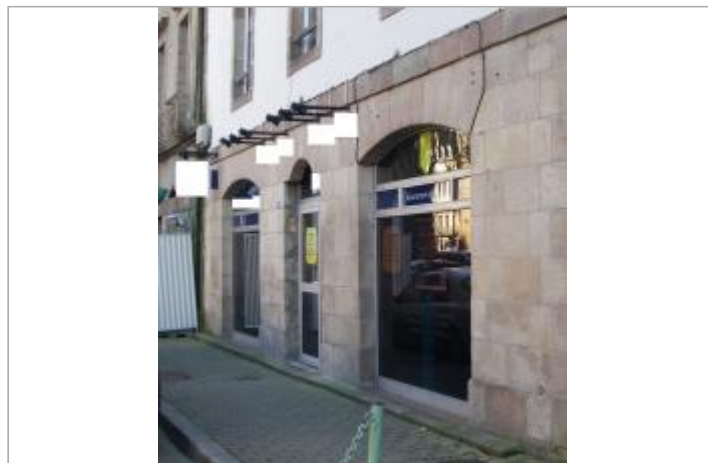
Commentaires : seuil d'entrée du bâtiment

Bâtiment 12 Place Cornic - Photographie DHE 2015

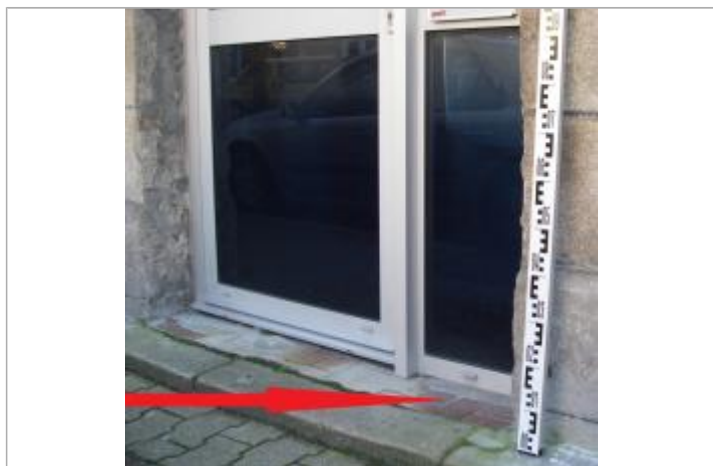
Commentaires : niveau d'eau constaté à l'intérieur du magasin

Description référence du repère : seuil à l'entrée de l'agence

Altitude de la référence (en m) : 5.660 m

Différence entre le niveau d'eau et la référence (en m) : 0.060 m

Altitude calculée de l'eau (en m) : 5.72

Seuil à l'entrée de l'agence - Photographie DHE 2015
