Commune : **MORLAIX** | Rivière : **Le Queffleuth**

Bâtiment 1 rue de Brest

Unité de gestion : Vilaine-Côtiers Bretons
 Code : DHE2015MO_S_9 Date de mise à jour : 22/11/2017
 Auteur : SPC VCB

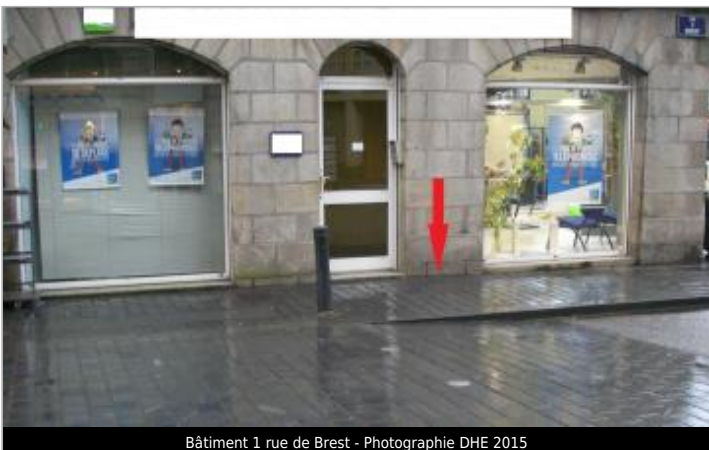
Bâtiment 1 rue de Brest - Photographie DHE 2015

Commentaires : façade du bâtiment à l'extérieur

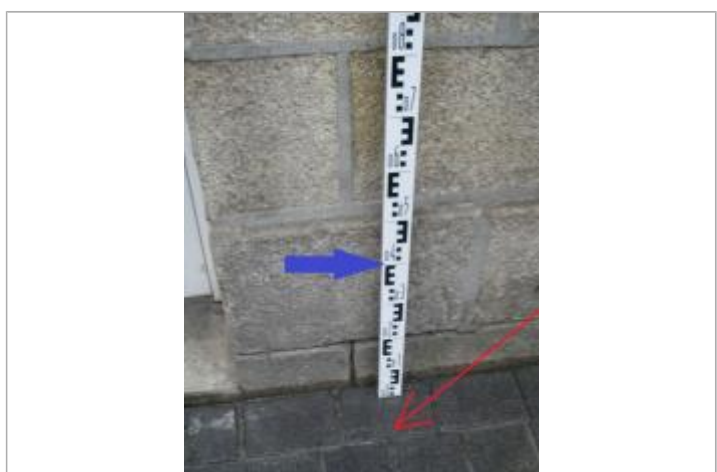
Trottoir à droite de la porte d'entrée - Photographie DHE 2015

Commentaires : peu d'eau dans l'agence peu précis

Maximum de l'inondation : Non
 Visibilité : Oui État du repère : Moyen
 Pérennité : Aucune Repère calculé : Non
 PHEC : Non

Méthode : Non renseigné
 Organisme : GEOMEXPERT
 Commentaires sur le nivellement : en attente de nivellement
 Référence nivelée : Autre type de référence
 Système altimétrique : NGF IGN 1969 (système normal)
 Différence entre le niveau d'eau et la référence (en m) : 0.400 m
