Commune : MORLAIX

Rivière : Le Queffleuth

## Café - Restaurant 31 place des otages

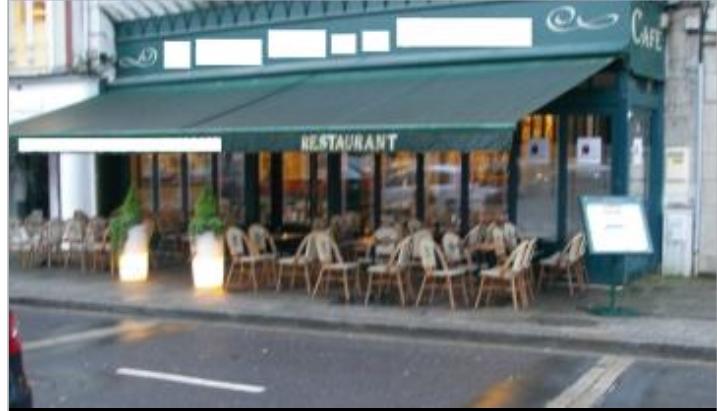
Café - Restaurant place des otages - Photographie DHE 2015

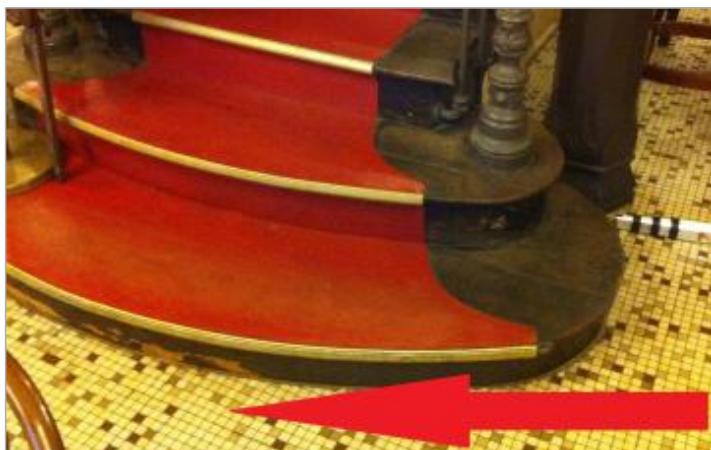
**Code :** DHE2015MO\_R\_13\_01**Date de mise à jour :****Auteur :** SPC VCB

**24 Décembre 2013**Nature de l'inondation : **Débordement de cours d'eau****Commentaires :** niveau d'eau dans le restaurant au niveau des marchesAltitude calculée de l'eau : **6.04 m**Nature du repère : **Témoignage oral**

Sol au pied des marches dans le restaurant - Photographie DHE 2015

**Méthode :** Nivellement direct**Organisme :** GEOMEXPERT**Référence nivélée :** Autre type de référence**Description référence du repère :** sol au pied des marches**Système altimétrique :** NGF IGN 1969 (système normal)**Altitude de la référence (en m) :** 5.430 m**Différence entre le niveau d'eau et la référence (en m) :** 0.610 m**Altitude calculée de l'eau (en m) :** 6.04 m
