Commune : **MORLAIX** | Rivière : **Le Queffleuth**

**Bâtiment 12 place Charles de Gaulle**

**Unité de gestion :** Vilaine-Côtière Bretons  
**Code :** DHE2015MO\_S\_24      **Date de mise à jour :** 22/11/2017  
**Auteur :** SPC VCB

**Code :** DHE2015MO\_R\_24\_01      **Date de mise à jour :** 23/09/2019  
**Auteur :** SPC VCB

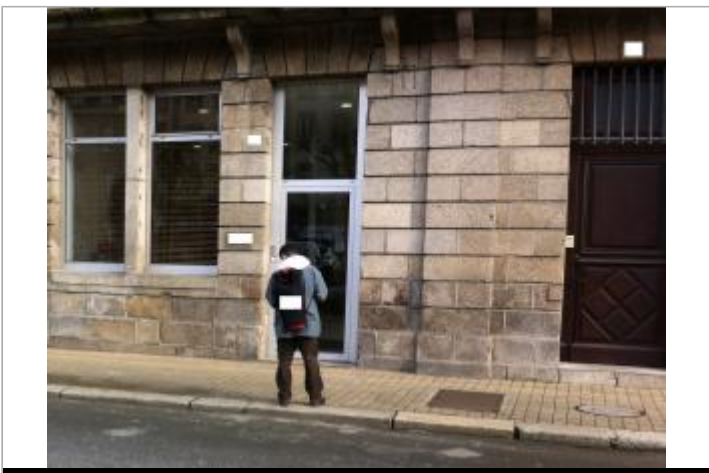
**Commentaires :** marches de la porte d'entrée au bâtiment

Entrée du bâtiment place Charles de Gaulle - Photographie DHE 2015

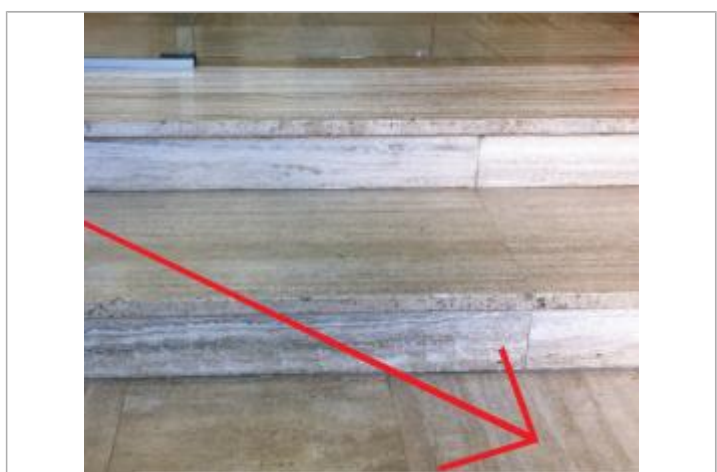
**Commentaires :** entrée au droit de la 1ere marche

Seuil d'entrée au droit de la première marche - Photographie DHE 2015

**Méthode :** Non renseigné  
**Organisme :** GEOMEXPERT  
**Commentaires sur le nivellement :** en attente de nivellement  
**Référence nivelée :** Autre type de référence  
**Description référence du repère :** incertitude sur le niveau d'eau au dessus de la référence : de 0.20m à 0.30m  
**Système altimétrique :** NGF IGN 1969 (système normal)  
**Différence entre le niveau d'eau et la référence (en m) :** 0.300 m
