Commune : MORLAIX

Magasin 17 place Cornic

Rivière : Le Queffleuth

Unité de gestion : Vilaine-Côtiers Bretons**Code :** DHE2015MO_S_27**Date de mise à jour :** 22/11/2017**Auteur :** SPC VCB

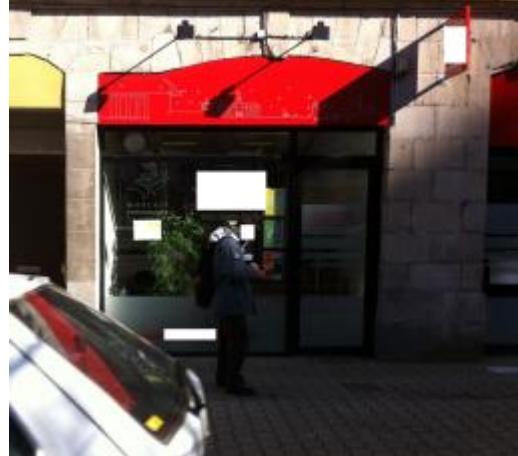
magasin 17 place Cornic - photographie DHE 2015

**24 Décembre 2013****Nature de l'inondation :** Débordement de cours d'eau**Altitude calculée de l'eau :** **5.55 m****Nature du repère :** Témoignage oral**Commentaires :** niveau d'eau à l'intérieur du magasin au niveau des prises électriques

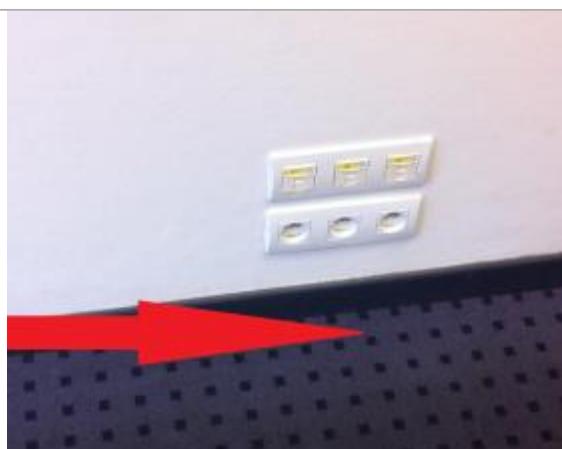
Méthode : Nivellement direct**Organisme :** GEOMEXPERT**Référence nivélée :** Autre type de référence**Description référence du repère :** sol à l'intérieur du magasin au niveau des prises électriques**Système altimétrique :** NGF IGN 1969 (système normal)**Altitude de la référence (en m) :** 5.300 m**Différence entre le niveau d'eau et la référence (en m) :** 0.250 m**Altitude calculée de l'eau (en m) :** 5.55 m

Sol à l'intérieur du magasin au niveau des prises électriques - Photographie DHE 2015
