Commune : **MORLAIX**Rivière : **Le Queffleuth****place des otages pavillon de la randonnée****Commentaires** : seuil d'entrée du pavillon de la randonnée situé sur le parking au dessus de la rivière canalisée**1**

GÉNÉRAL**Unité de gestion** : Vilaine-Côtière Bretons**Code** : DHE2015MO_S_34**Date de mise à jour** : 22/11/2017**Auteur** : SPC VCB

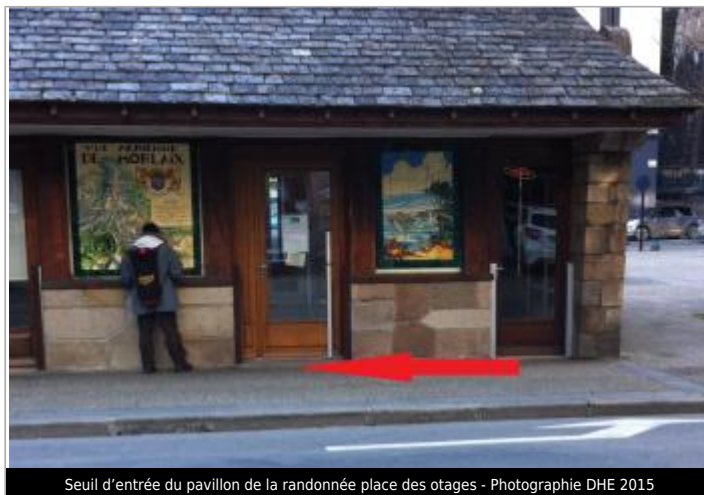
Seuil d'entrée du pavillon de la randonnée place des otages - Photographie DHE 2015

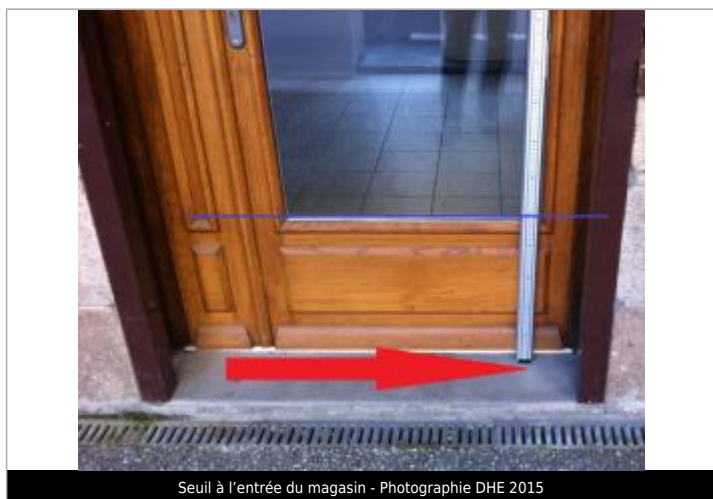
Nature de l'inondation : **Débordement de cours d'eau**Altitude calculée de l'eau : **5.7 m**Nature du repère : **Témoignage oral****Commentaires** : seuil à l'entrée du magasin. Les couvercles des regards du réseau d'eaux pluviales ont été soulevés par la mise en charge de la partie canalisée de la rivière. Le niveau d'eau a été constaté le matin de l'inondation après le pic.**GÉNÉRAL****Code** : DHE2015MO_R_34_01**Date de mise à jour** :**Auteur** : SPC VCB

Seuil à l'entrée du magasin - Photographie DHE 2015
