Commune : MORLAIX

petit bâtiment du centre hospitalier

Rivière : Le Queffleuth

Unité de gestion : Vilaine-Côtiers Bretons**Code :** DHE2015MO_S_38**Date de mise à jour :** 05/09/2019**Auteur :** SPC VCB

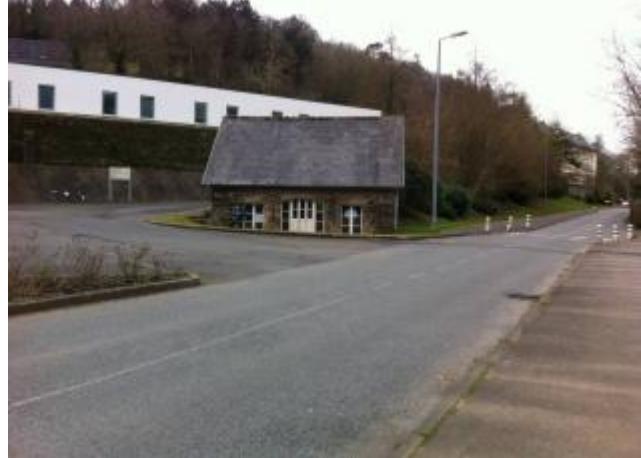
Bâtiment du centre hospitalier coté Queffleuth - Photographie DHE 2015

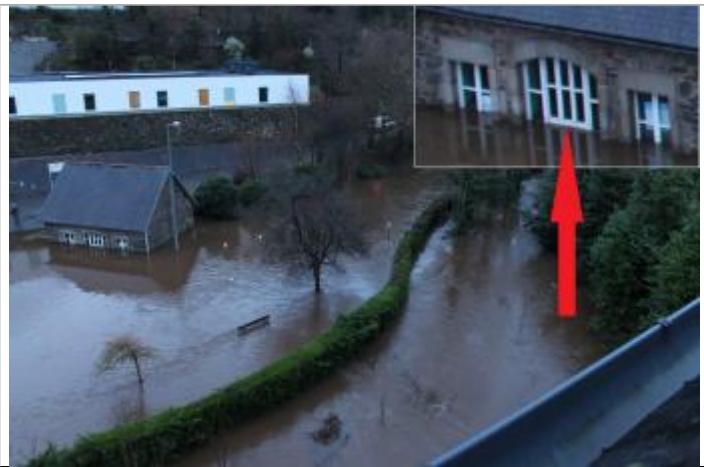
**24 Décembre 2013**Nature de l'inondation : **Débordement de cours d'eau**Altitude calculée de l'eau : **9.62 m**Nature du repère : **Photographie****Commentaires :** niveau d'eau à la porte d'entrée du petit bâtiment de l'hôpital

Photo syndicat du Tregor 24/12/2013 10:16 en décrue
